# トラス橋床版埋設部材の調査報告

安波博道\* 中島和俊\*\*

本報告にて紹介する同形式橋梁においても、一部の埋設部床版下面にさび汁や遊離石灰が見られ、鋼材の腐食が懸念される状況である。こうした状況の下、茨城県および水戸市の委託により、床版埋設部材の緊急調査を実施する機会を得た。

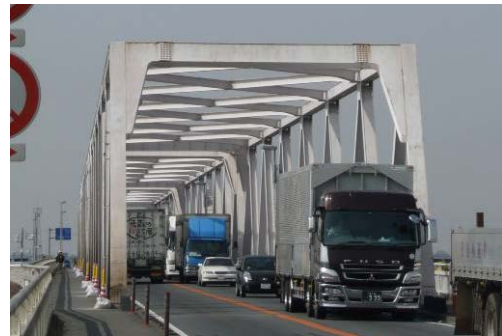
写真-1 三国橋外観

三国橋（写真-1）は交通量が非常に多く、大型車の混入率も高い。橋梁の支間中央部では、車両の通過に伴って路面に大きな振動（たわみ）が生じていた。

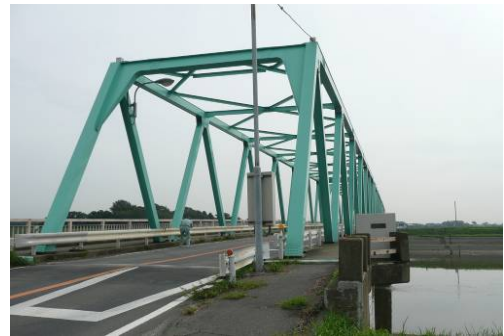
写真-5 高須橋外観

高須橋の床版埋設部は、床版上面に厚さ3～5cmのモルタルによる巻立てが行われていた。巻立てモルタルはひび割れが顕著であり、いくつかの部材ではモルタルとトラス部材の隙間に層状さびが発生していることが確認された。また、床版下面からの目視調査（写真-6）によると、端斜材に特に目立ったさび汁や遊離石灰の流出跡が見られた。これらの状況から、端斜材および近傍の中間斜材の計2箇所について、詳細調査を行うこととした。

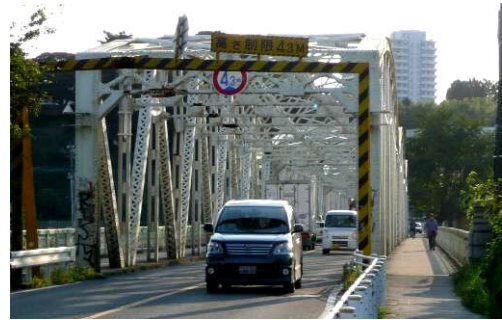
写真-9 水府橋外観

現地踏査の結果、床版埋設部材は、床版上面、下面側共に著しいさびや遊離石灰の流出等は確認されなかった (写真-10)。したがって本橋の埋設部材は健全であると推察されたため、詳細調査

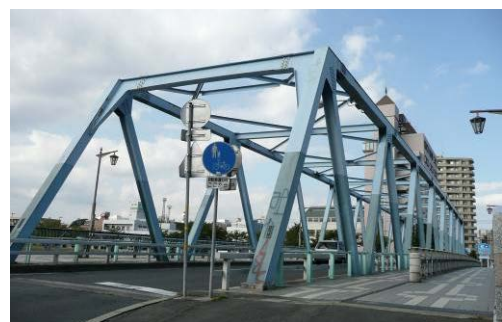
写真-11 美都里橋外観

埋設部材は、床版上に高さ7-8cm程度の台座コンクリートによって巻き立てられていたが、台座コンクリートには埋設部材を起点とするクラックが多数生じており、一部では埋設部材の腐食を想起させるさび汁の流出が認められた。
