特集：道路橋保全の新たな取組み ～臨床研究を中心として～

腐食劣化により崩落に至った鋼橋の変状モニタリング

Real Time Monitoring of Steel Bridge Collapse Due to Intense Corrosion

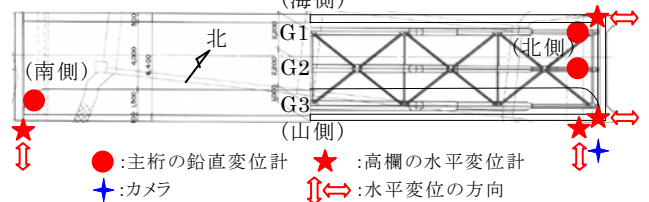
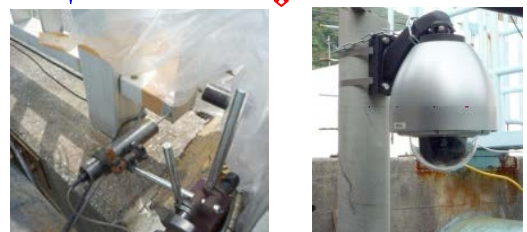
図-3 変位、カメラ画像の計測状況

a) 変位計測 b) カメラ画像計測

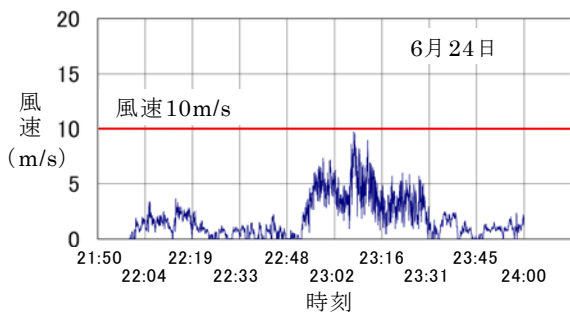
図-5 風速の時系列データ

モニタリング開始以降、2009年6月24日に沖縄県北部に集中豪雨があり、その前後に監視カメラにより主桁の面外変形の増加とRC床版のひび割れ進展などの変状を確認した。図-5に、その時の風速データを、図-6に、山側のG3主桁の鉛直変位

データを示す。10m/秒程度の風が観測されており、その時点で桁端部の鉛直変位も20mm程度の急激な変化がみられた。写真-5に変状前後の現地調査における主桁及び床版の状況を比較して示すが、桁端部の変形等の進行が確認できる。この変状を受けて、管理者により緊急撤去の準備及び周辺住民への再度の注意喚起が行われた。結果的に撤去前に崩落したが、安全対策の徹底がなされ、崩落後も1日で河川内の橋を撤去できた点については実務面でのモニタリング活用の成果であったといえる。
