特集：道路橋保全の新たな取組み ～臨床研究を中心として～

腐食劣化の生じた鋼トラス橋の現地載荷試験と耐荷性能評価

Field loading test and Loading-Capacity evaluation of a seriously corroded steel-truss bridge

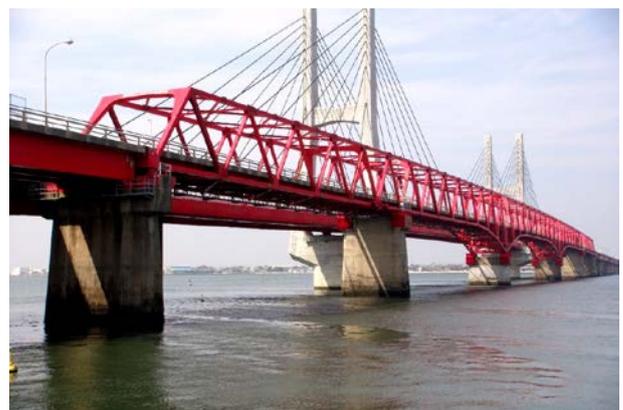
図-2 撤去前の対象橋梁(手前)と新橋(奥)

対象とした橋梁は、利根川河口部に架かる橋長約1.2kmの橋梁のうち、鋼5径間連続下路式トラス橋部分(橋長407m)であり、昭和37年に建設された(図-2, 図-4)。厳しい塩害環境に位置しており、床組、上下横構、トラス格点部周辺に著しい腐食欠損が生じ、過去に部材補強や横構の部材取替が行われたが、平成21年度に新橋の供用開始に合わせて撤去された。図-3にトラス格点部の外観を示す。超厚膜フッ素系塗装に塗替えられているため、外観では腐食程度は判断できないが、格点部のガセットと斜材の境界部等に局所的に腐食が進行している状況がうかがえる。トラス格点部は、構造的には主構部材と格点部間の二次応力や断面急変に伴う応力集中が発生する部位であるため、腐食欠損と相まって構造上の弱点となる可能性があり注意が必要と考えられる。

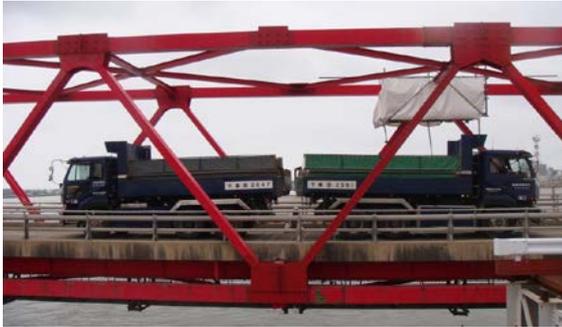
図-5 荷重車載荷の状況

主にP16～P17 径間（ゲルバー径間）において、荷重車による載荷試験を実施した。載荷試験では、全体挙動を把握する観点から主構部材、床組のひずみ、変位の計測を、構造上弱点となる可能性のあるトラス格点部の挙動を把握する観点から、ガセット及び斜材取付け部のひずみの計測（計測箇所は計356箇所）を行った。総重量20tonfに調整したダンプトラックを用いて、着目主構格点位置に直列2台、並列2台載荷する格点載荷（図-5）と、各車線上に1mピッチで荷重車1台を移動させながら載荷する影響線載荷を実施した。

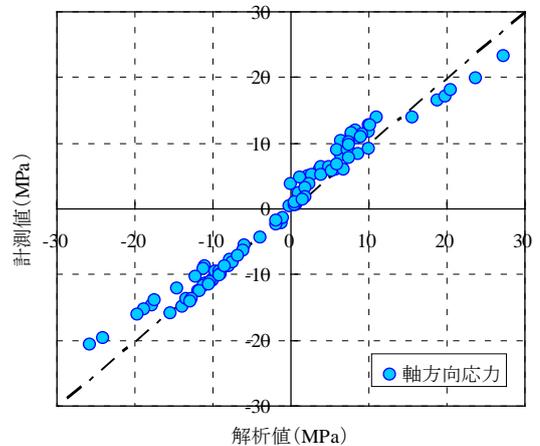
図-8 軸方向応力の解析値と実測値の関係

図-7 に下り車線の影響線載荷時における、3主構部材（上弦材、斜材、下弦材）の軸方向応力について計測値と解析値（床版と縦桁間を非合成と仮定）の比較結果を示す。計測値と解析値は比較的良く一致している。また、図-8に格点載荷ケースに対する主構部材の軸方向応力の計測値と解析値の関係を示すが、概ね一致しており、トラス主構部材の主たる断面力である軸方向力に対しては、前述の解析モデルにより活荷重載荷時の応答を適切に再現できることがわかる。なお、斜材については、軸方向応力の他にトラス格点部取付け部の面内・面外曲げ応力の計測を行っており、軸方向応力に対して面内で約10%、面外で約30%（車線側が引張）の曲げ応力が発生している。当該部位が腐食欠損の著しい部位であることを踏まえると、耐荷性能の評価に際して、これらの二次応力
