現地レポート：舗装・トンネルの維持管理技術

新仲哀トンネルの変状調査

谷川征嗣* 鋏 淳司** 安田 亨*** 田近宏則****

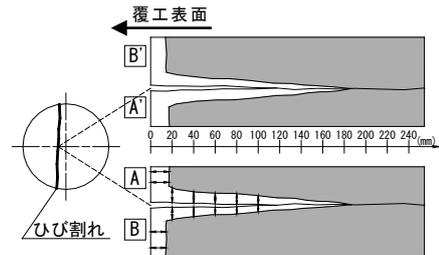
図-3 ひび割れ沿いの中性化試験方法

ひび割れを挟んだコアを採取し、割裂によりひび割れ面と直交する断面を出し、フェノールフタレイン法によりひび割れ沿いの中性化深度を調査した。

ひび割れが覆工深部まで同時期に進行したのであれば、ひび割れ面からの中性化深さは覆工表面と深部で同等になると考えられるが、試験の結果、ひび割れ面からの中性化深さは覆工深部に向かって徐々に減少し収束する傾向を確認した。したがって、ひび割れは施工後間もない時期に発生し徐々に進行した、外力によるひび割れの可能性があるとして推定した。
