道路斜面の災害事例の収集・分析の取組み

浅井健一* 林 浩幸** 佐々木靖人***

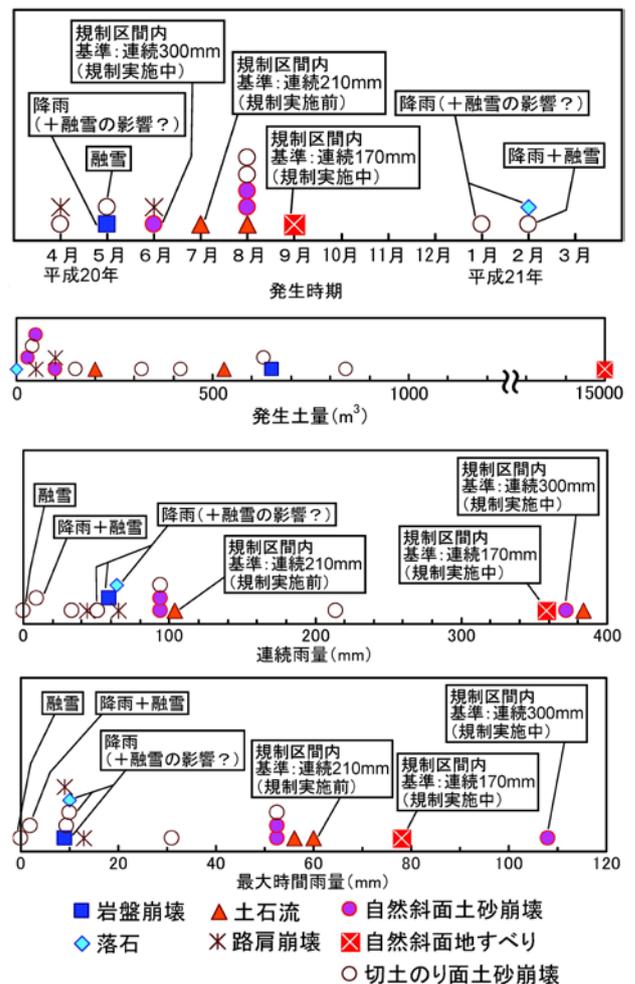
図-1 平成20年度直轄国道災害事例の発生時期、発生土量および発生時の雨量（誘因は特記しているものを除き降雨）

これらの発生時期、発生土量、発生時の雨量について図-1に示す。発生時期は多雨期が多いものの、冬季や春など多雨期以外でも発生している。なお、事前通行規制区間で規制実施中の発生が2箇所、規制実施前の発生が1箇所、他の13箇所

所は事前通行規制区間外である。発生土量は自然斜面の地すべり1箇所（15,000m³）を除いた他の箇所はいずれも1,000m³以下である。

発生誘因は降雨によるものが多いが、融雪によるもの、あるいは降雨によるものであっても融雪の影響があると考えられるものも含まれている。

自然斜面の地すべり・土砂崩壊・土石流は連続雨量90mm以上・最大時間雨量50mm以上の豪雨で発生している。一方、切土のり面の土砂崩壊は豪雨時だけでなく無降雨時・少雨時にも発生している。それらのうち連続雨量10mm以下の2事例はいずれも融雪が影響している。

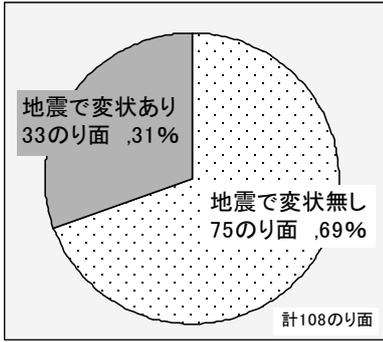
図-2 モルタル吹付工の被災率（今回の事例収集対象全5路線）

今回の被災箇所における既往対策工の中で最も多かったモルタル吹付工（47事例中11事例）について、5路線ののり面の現地調査を行った結果、47事例以外にもモルタル吹付工に変状が生じている箇所が多く認められた。それらの変状箇所を含めたモルタル吹付工の被災率は、全5路線のモルタル吹付工108箇所のうち33箇所・31%であった（図-2）。

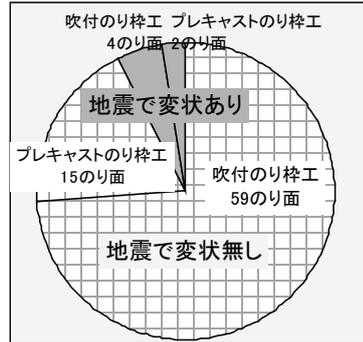
図-3 のり枠工の被災率（今回の事例収集対象全5路線）

一方、モルタル吹付工に比べて表層崩壊に対する抑止効果を有していると考えられるのり砕工の被災率は、現地調査で確認した全5路線ののり砕工80箇所のうち6箇所・7.5%とモルタル吹付工に比べて明らかに低かった（図-3）。のり砕工の被災箇所6箇所はいずれも深さ3～15m程度の比較的深い崩壊箇所であり、のり砕工は表層1～2m程度の崩壊を概ね抑止できていたと想定される。ただし、のり砕工背面の地山の劣化状況は今回の調査では不明であり、今後はそれらを加味した検討が必要である。

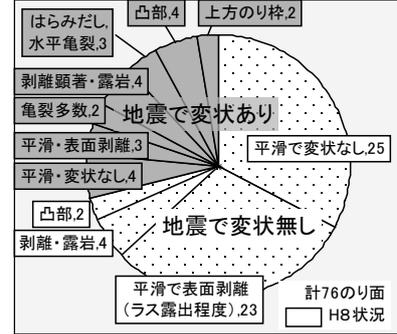
図-4 国道397号におけるモルタル吹付工の被災率と平成8年度道路防災点検時の変状等の状況

率は、モルタル吹付工76箇所のうち21箇所・27%であり（図-4）、全5路線における被災率と類似している。道路防災点検資料との比較の結果、「はらみだしが見られる」「亀裂が多数発達（写真-9）」「剥離が顕著で露岩している」等の変状が被災前に顕著であった箇所および「のり面の凸部（写真-10）」の箇所での被災率が高く、「平滑で変状がない」「表面剥離しているがラスが露出する程度」の箇所では被災率が低い（図-5）。はらみだしが見られた箇所や亀裂が多数発達していた箇所、剥離が顕著で露岩していた箇所は、被災後の現地調査においても地山の風化が進んでいる箇所が多かった。また、のり面の凸部は、主に岩盤の柱状節理による凸部や風化に取り残された岩塊であり、強い地震動によって地山から分離し崩壊したと推定される。

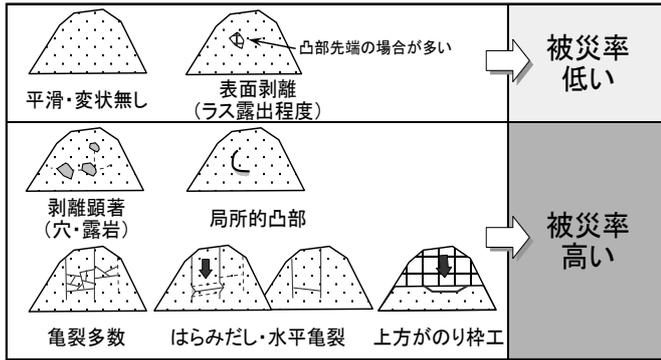
図-6 モルタル吹付工の変状と被災の関係

これらの調査結果から、モルタル吹付工の変状と被災の関係を図-6のとおりまとめた。

- ・モルタル吹付工の変状については地山のゆるみを反映したものか表面のみの現象かを見極める必要がある。特に、はらみだしが見られる箇所、亀裂の発達が著しい箇所、剥離が顕著で露岩している箇所は地山のゆるみを反映している可能性が高いと考えられ、重点的な調査や対策が必
