津波越流による堤防背後における大溝の形成と 堤防裏のりの吸出し破壊

宇多高明* 酒井和也** 三波俊郎***

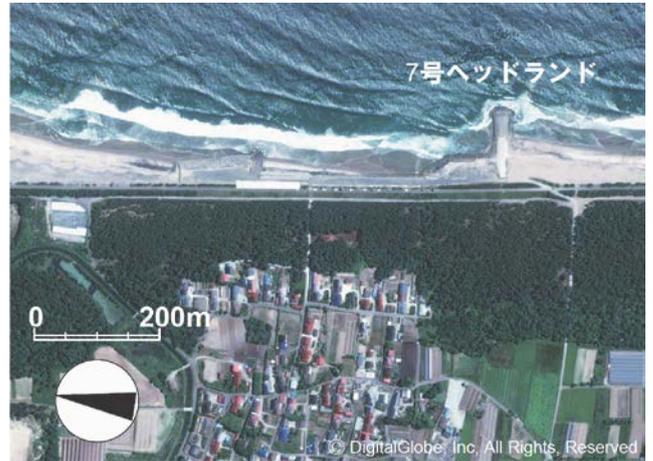
図-1 宮城県山元海岸の調査区域
(2010年8月撮影)

山元海岸の7号ヘッドランド（HL）周辺は、図-1に示すように津波襲来前、背後に幅約200mの保安林を有し、直線状に伸びた海岸堤防により防護されていた。それが津波襲来後2日の画像（図-2）では、各所で破堤が起こると同時に、堤防のすぐ陸側には連続的な溝が形成された。また、この溝の陸側では津波の戻り流れによると見られる複雑な形状の縦方向の溝が多数残された。襲来した津波の遡上高は当地の南約6.5kmでの測定によればT.P. 19.5 mであり¹⁾、これは堤防高T.P.6.5 mの3倍もの高さであった。
