# 地すべり地における地表水・地下水排除施設の適正な維持管理にむけて

丸山清輝\* 中村 明\*\* 野呂智之\*\*\*

For appropriate maintenance of surface water and groundwater drainage works in landslide area

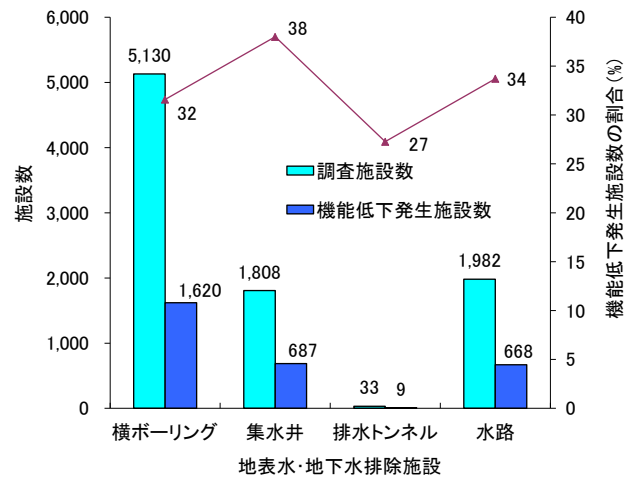
図-1 地表水・地下水排除施設の異常発生状況

図-1には、水路、横ボーリング、集水井、排水トンネルなどの地表水・地下水排除施設の異常発生状況を示した。施設の異常は、調査施設数の30%前後で発生していることが分かる。

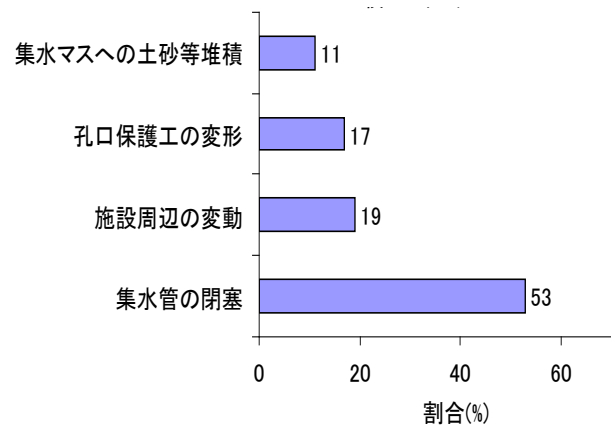
図-2 横ボーリングの異常発生状況

図-2～5は、横ボーリング、集水井、排水トンネル、水路の異常発生施設における異常発生項目とその割合を示したものである。これらの結果をもとに、各施設の必要な点検項目と異常が発生しやすい順位について整理した。その結果、横ボーリングについては、①集水管の閉塞、②施設周辺の変動、③孔口保護工の変形、④集水マスへの土砂等の堆積があげられた。集水井については、①防護柵、扉、鍵の損傷、②天蓋、井筒地表部の腐

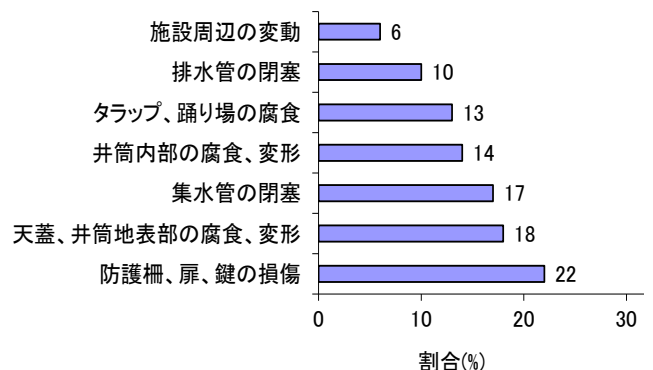
図-3 集水井の異常発生状況

食、変形、③集水管の閉塞、④井筒内部の腐食、変形、⑤タラップ、踊り場の腐食、⑥排水管の閉塞、⑦施設周辺の変動があげられた。排水トンネルについては、①集水管の閉塞、②トンネル

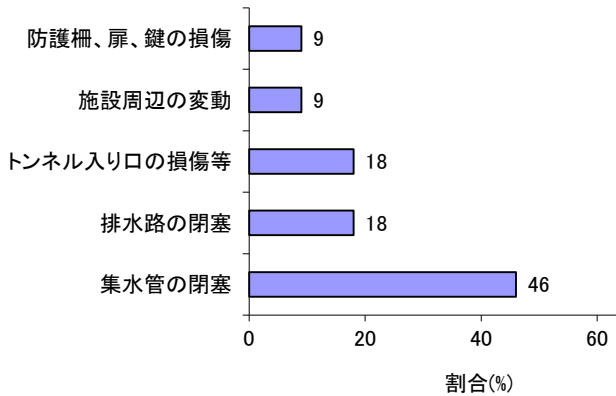
図-4 排水トンネルの異常発生状況

入り口の損傷等、③排水路の閉塞（土砂等の堆積）、④防護柵、扉、鍵の損傷、⑤施設周辺の変動があげられた。水路については、①水路、マスへの土砂等の堆積、②水路、マス、落差工の変形、③施設周辺の変動があげられた。
