## 現地レポート

## 福島河川国道事務所における東日本大震災の対応と教訓

服部 司\*

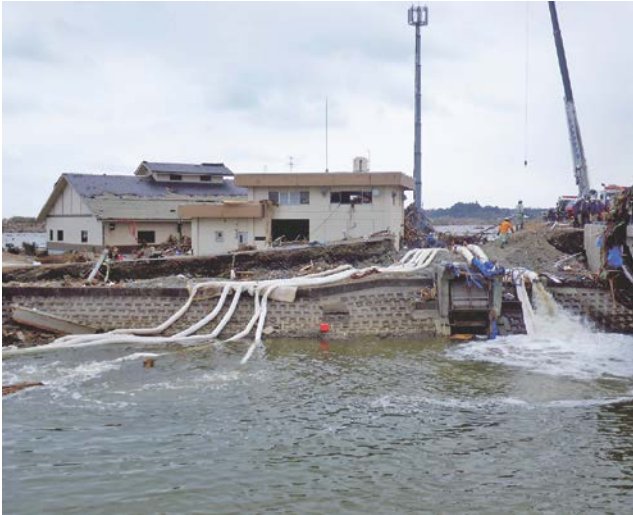
浜通り地域の相馬市では、高さ10m以上の津波が襲い、新地町、南相馬市などの沿岸部の水田や低平地が大規模に冠水した。行方不明者の捜索を一刻も早く開始するため、冠水箇所の排水作業について自治体からの要請を受け、当事務所で保有している排水ポンプ車を現地に派遣し排水作業にあたった。排水ポンプ車の派遣は2ヶ月以上にわたり、長時間にわたる連続運転でポンプ機器が相次いで故障したものの、捜索活動の早期着手に貢献した(写真-4)。

写真-4 相馬市における排水作業状況
