2011年大津波の災害と被災を免れた神社

宇多高明* 三波俊郎** 星上幸良*** 酒井和也****

Damage due to the 2011 great TSUNAMI and shrines escaped from being damaged.

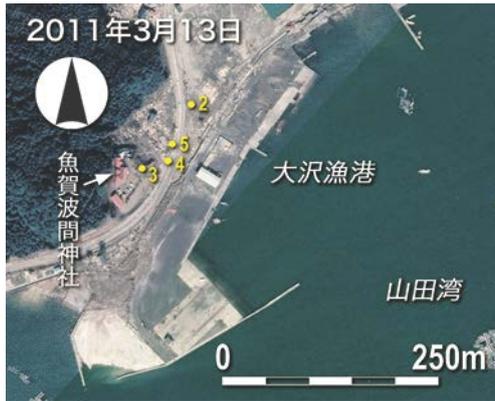
図-1 大沢地区の空撮画像(2011年3月13日国土地理院撮影)

山田湾は重茂半島を挟んで宮古湾と対称的位置にある湾で、湾はほぼ北東方向に開いている。対象地域の大沢漁港は湾の北岸に位置している。図-1は、2011年3月13日撮影の大沢漁港周辺の空撮画像を示す。東側正面に大沢漁港を望む区域が調査対象地域である。図中の番号は写真撮影地点番

号を示す。魚賀波間神社は大沢漁港の西側に迫る山の中腹にある。まず、大沢漁港背後を通る国道45号線から背後地を望むと図-2に示すように道路沿いの家屋は全壊し、大量のゴミが堆積していた。しかし、左端に見える小高い場所（矢印A）に祭られていた魚賀波間神社は全く無傷であった。図-3は神社の境内を示すが、神社の立つ位置の地盤高はほぼT.P.+15mにあった。図-4は、神社のある高台の中腹で観察された津波痕跡位置を示す。ポールの先端位置が津波痕跡であり、その標高はT.P.+7.4mであった。このように津波高T.P.+7.4mに対し、神社の地盤高はT.P.+15mと高かったために魚賀波間神社は津波災害を免れた。図-5は神社への参道から図-2に示した被災家屋を撮影したものであるが、家屋が破壊されると同時に近傍には漁船が打ち上げられていた。このように家屋や漁船の打ち上げられた惨状を丘の上に建っていた神社は見下ろしていた。

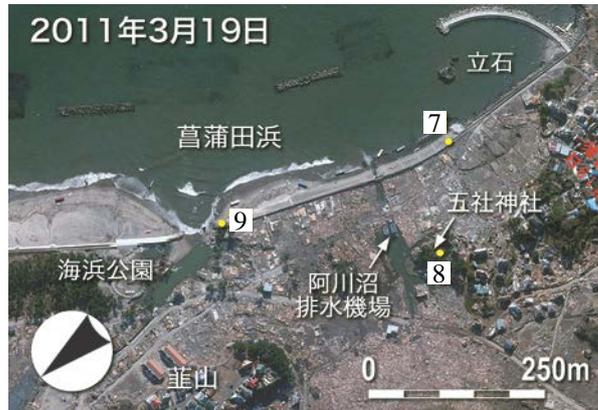
図-6 菖蒲田浜の空撮画像 (2011年3月19日国土地理院撮影)

仙台湾沿岸は、相馬港から仙台港まで約48kmにわたり緩く湾曲した海岸線を有しているが、菖蒲田浜はその北端に位置する。この海浜は仙台市近郊の海水浴場として有名で、多くの人々に利用されてきた海岸である。大津波によりこの海岸でも大きな被害が出た。図-6は2011年3月19日撮影の空撮画像を示す。対象地は南端を菖蒲田漁港の防波堤により、また北端を高山の岬により挟まれた長さ約1.7kmのポケットビーチである。菖蒲田浜には長さ約100mの離岸堤が2基、それらの開口部と北離岸堤の北側には人工リーフが設置されており、その背後で舌状砂州の形成が見られた。津波襲来直後には、菖蒲田浜の葦山の集落前面で破堤が起き、堤防の背後地が斜め楔状に大きく侵食された。一方、五社神社は、その周辺がほぼ全壊状態にあったのに対し孤立した丘の上に建っていたため被害を免れた。図-7は、海岸堤防上から北向きに望んだものであるが、遠方には孤立した丘が見え、そこには松林が残されていた。五社神

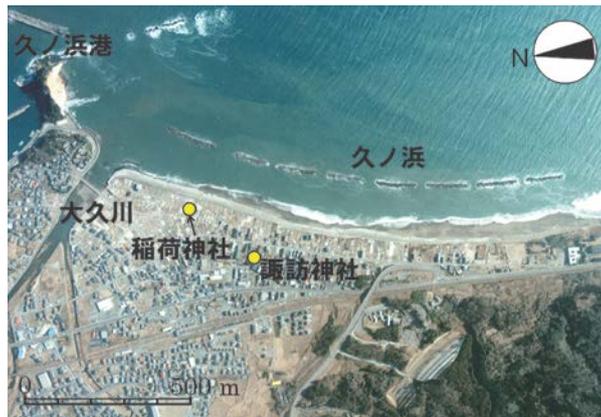
図-10 福島県久ノ浜海岸の空中写真（2012年1月撮影）

図-10は、2011年3月18日に撮影された久ノ浜周辺の衛星画像を示す。久ノ浜は福島県南部に位置し、北側を久ノ浜港によりまた南側を四倉漁港に挟まれた長さ約3kmのポケットビーチである。海岸線のうち、南側半分は波立海岸、北側半分が久ノ浜と呼ばれている。図-10によると、久ノ浜では北端部に流入する大久川が造ったかなり広い沖積低地がある。住宅地はこの低地の海側に集中していたが、この付近の標高が相対的に低かったため津波により大きな被害が出た。久ノ浜の沖合には8基の離岸堤が設置されており、南側4基の離岸堤背後では舌状砂州の発達が良いが、北側の離岸堤では舌状砂州の発達が悪くなり、堤防前面には前浜がほとんど存在しない。この位置は、著しい被害が出た大久川河口右岸近傍地区とほぼ重
