# 鋼トラス橋格点部の腐食損傷と圧縮耐荷力に着目した載荷試験

澤田 守\* 村越 潤\*\* 遠山直樹\*\*\* 依田照彦\*\*\*\* 野上邦栄\*\*\*\*\*

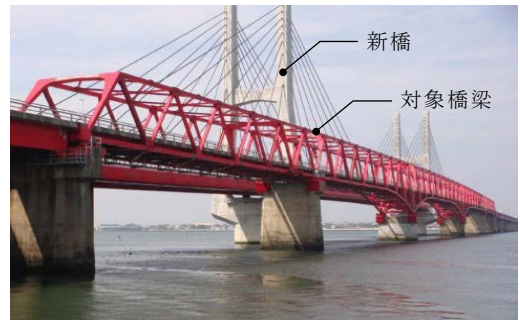
図-1 撤去前の対象橋梁（銚子大橋）

された(図-1、図-2、図-3)。厳しい塩害環境に位置しており、床組、上下横構、トラス格点部周辺に著しい腐食欠損が生じ、過去に部材補強や横構の部材取替が行われたが、平成21年度に新橋の供用開始に合わせて撤去された。本橋は、著しい腐食損傷の発生により、約50年の供用期間中に数度にわたり塗装塗替が実施されている。

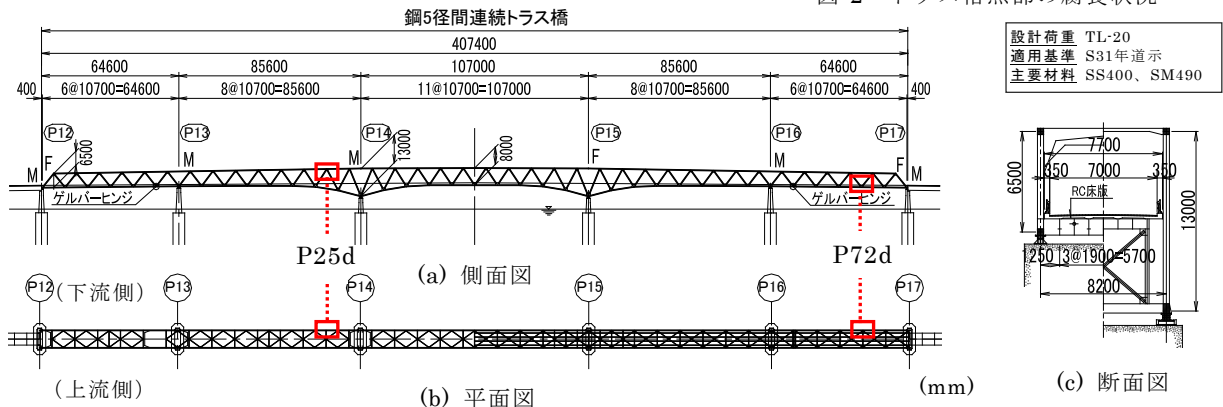
図-3 対象橋梁及び対象格点部

ここでは、下流側の上弦材格点部P25dと下弦材格点部P72dの計測結果の例を示す。計測に際しては、部材を切り出し、塗膜除去後、レーザー変位計を組み込んだ表面粗さ計測装置を用いて腐食量計測を行った。図-3に対象橋梁における対象格点部の位置を示す。図-4に腐食量計測状況及び計測装置を示す。ガセット内面は、石膏で型を取り、その型の表面凹凸を計測した。計測ピッチは、詳細なデータを取ることを目的としたため、1mmピッチで行った。

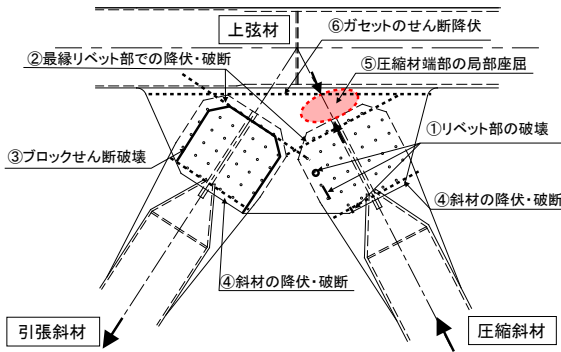
図-7 トラス格点部で想定される破壊性状

斜材からの引張・圧縮力に対する格点部及びその周辺の限界状態としては、図-7が想定される。米国では、鋼トラス格点部の耐荷性能について、I-35W橋の崩落事故以降、米国連邦道路庁(FHWA)から、リベット接合されたトラス格点部の耐荷力評価のガイダンス<sup>2)</sup>(以下、FHWAガイダンス)が発刊されている。P25d格点部について、本ガイダンスを参考に、それぞれの破壊に対する耐荷力を試算した場合、相対的に圧縮材端部の局部座屈(ガセットの圧縮耐荷力、図中⑤)が厳しい状況になる傾向が確認された。また、前述のように、上弦材格点部の圧縮材端部のガセットでは、腐食による著しい板厚減少が生じており、

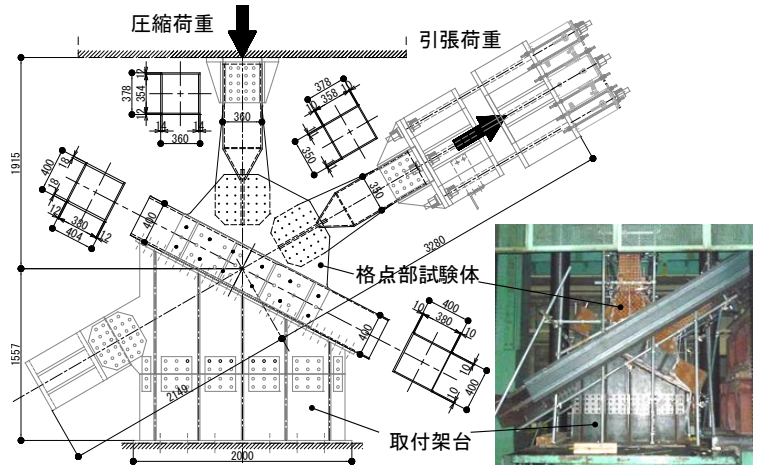
図-8 試験体と試験治具の概要

図-8に試験体と試験治具の概要を示す。載荷試験は、それぞれの斜材に圧縮荷重および引張荷重を漸増載荷する2軸載荷とした。それぞれの荷重は、圧縮側および引張側の斜材の設計軸力が概ね同値であることから、両者の荷重増分は同じとした。圧縮側は30MN大型構造物万能試験機にて、引張側は載荷治具に設けたジャッキを取り付けたフレームにより載荷した。引張側の載荷荷重は1500kNで固定し、圧縮側の荷重を増加させ、圧縮力に対する破壊挙動を計測した。

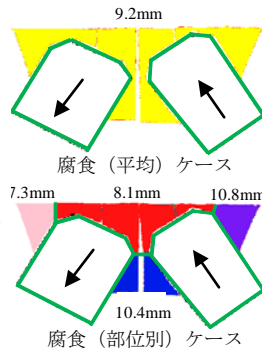
図-9 解析ケースとガセットプレートの腐食量のモデル化

- ◆健全ケース  
: 竣工時の条件 (腐食無し)
- ◆腐食(平均)ケース:  
: ガセット全面の平均残存板厚を考慮 (元厚12mmに対して9.2mm)
- ◆腐食(部位別)ケース  
: ガセットの腐食を4つの部位ごとの平均残存板厚を考慮

〔腐食を考慮した2ケースの斜材の腐食量は共通〕

全ケースと、腐食量計測結果を基に腐食を考慮した腐食ケース (2ケース) の合計3ケースとした。後述する載荷試験における破壊性状を踏まえると、最も耐荷力に影響を及ぼすと考えられるガセットの腐食欠損について、腐食(平均)ケースでは、ガセット全面の道路側及び海側の平均残存板厚9.2mm (ガセットの元厚12mmに対して23%減)を考慮し、腐食(部位別)ケースでは、4つの部位ごとの平均残存板厚を考慮した。
