# 鋼道路橋桁端部の腐食断面欠損に対する当て板補強

田中良樹・村越 潤・飯塚拓英

Strengthening with Steel Splice Plates for Severely Corroded Steel Girder near Bearing in Existing Highway Bridge

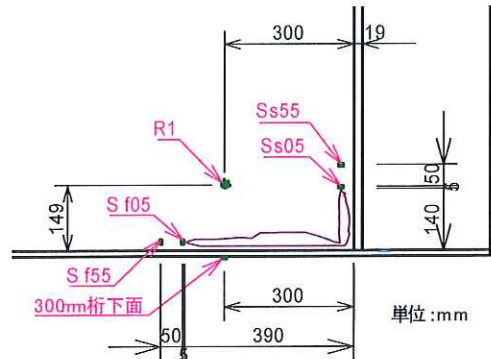
図-5 桁端部のひずみ測定位置(断面欠損部の加工前)  
注) 図中の記号Sf05、R1等はひずみゲージ番号を示す。記号の頭のSは単軸、Rは三軸をそれぞれ表わす(以下同様)。

図-5~7に、ひずみ及び変位の測定位置を示す。断面欠損部の加工前は、ウェブの断面欠損部の先端から5mm、55mmの位置でひずみを測定した(図-5、写真-6)。断面欠損部のひずみ測定位置は、加工前の断面欠損部先端の鋭い切欠き近くで、かつ板厚が

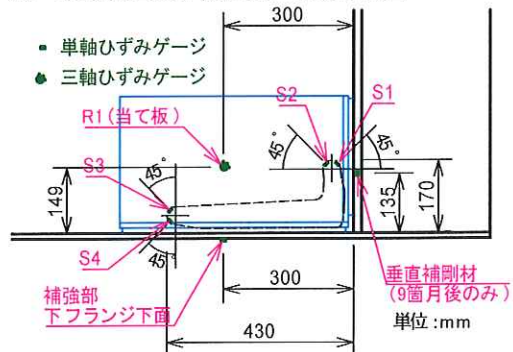
図-6 桁端部のひずみ測定位置(補強前後及び9箇月後)

極端に薄くなっていた箇所であるが、参考として測定した。断面欠損部の加工後は、L形に加工した縁のうち、応力集中が生じる曲線部の45度の位置にひずみゲージを貼り付けた(図-6、写真-7)。また、各主桁の支間1/4点における下フランジ下面のひずみを測定した(図-7)。

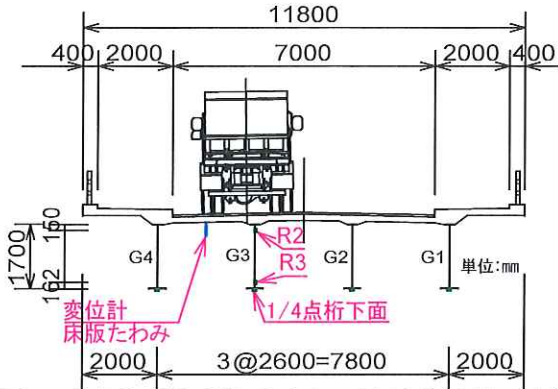
図-7 対象橋の断面図と荷重車の走行車線(支間1/4点)  
注) R2、R3は支点から1575mmの断面で測定した。

図-8に、補強前の荷重車走行時における断面欠損部S1、S3のひずみ変化を示す。図中の計算値は、荷重車によるせん断力と、断面欠損部に作用する応力集中度(四角孔と仮定)<sup>4)</sup>から算定した。その際、G3桁の荷重分担比は、1/4点における各主桁下面の実測ひずみの割合に基づき0.45とした。S1では圧縮側に、S3では引張側に、応力集中による大きいひずみが生じていた。S1のひずみはS3と同様にせん断力の変化と関連していると考えられるが、計算値の約2倍となった理由は明確でない。
