# 鋼板接着補強した道路橋コンクリート床版の劣化診断手法

玉越隆史・石尾真理・強瀬義輝

Experimental study on diagnosing the deterioration of reinforced concrete deck slabs stiffened with steel plates

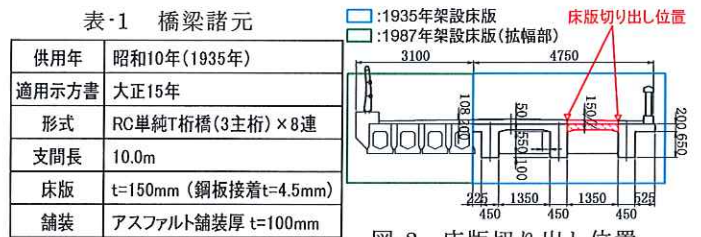
図-2 床版切り出し位置

調査に用いた床版は、供用中に床版が抜け落ちた橋梁の、抜け落ちた箇所と荷重履歴などの条件が類似していると考えられる箇所から補強鋼板ごと切り出したものである。橋梁の緒元を表-1に示す。本橋は供用後約45年で鋼板接着補強が行われ、補強後約30年で抜け落ちが発生している。抜け落ちた箇所の床版のコンクリートは著しく劣化して土砂化しており、補強鋼板の内面が腐食していたことから床版内部への雨水の浸入もあったと考えられる。なお、床版上面の防水工は施工されていない。床版は同じ車線位置(図-2)にあり、舗装の損傷程度が異なるものを5パネル切り出した。
