青森中央大橋の健全度評価と補修方法

中野正則・安波博道・加納 勇・中島和俊

Structural soundness estimation and repairing methods of Aomori Chuou Bridge

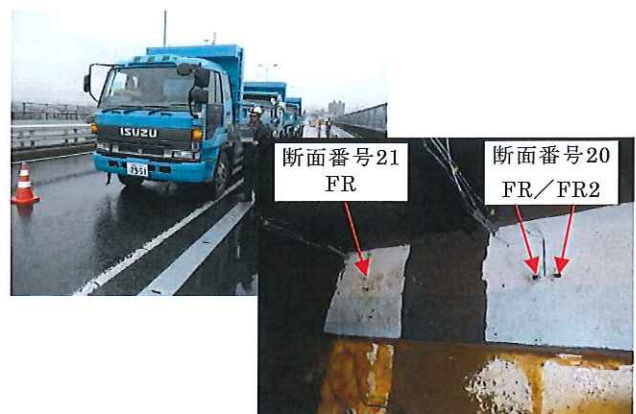
写真-6 静的載荷試験状況／ひずみゲージ設置状況

断面番号20を含む延べ5断面における実応力度を評価するため、車両総重量を20トンに調整したトラックを3台橋梁上の所定位置に静止させ、無載荷状態からの変動をひずみゲージにより計測した。同等の荷重を格子解析にて再現し、発生する応力度の比較を行った。載荷試験状況を写真-6に、断面番号20に着目した載荷試験結果を図-5に示す。グラフ中の赤棒は格子解析結果（腐食を考慮しない設計板厚による応力）を示し、青棒は載荷試験結果を示す。

主桁下フランジでは、断面番号20の板継溶接線に沿った溝状腐食部のひずみ（載荷試験FL, FR）とともに、直近の腐食のない一般部（載荷試験FL2, FR2）でひずみを計測した。

計測の結果、溝状腐食部の応力比（実応力／解析応力）は平均102%となり、わずかな応力超過に留まる結果となった。ここで、解析応力は表-1に示した設計板厚と残存板厚の比により補正している。一方、腐食のない一般部の応力比は平均69%に留まる結果となった。

この結果から、本橋は腐食がない建設時の状態では実応力比が70%程度と十分な余裕を有していること、最大の腐食損傷を生じた部位でも実応力比は100%程度であり極端な応力度の増加がないことが判明した。
