既設道路橋における鋼部材の腐食と技術開発

村越 潤・田中良樹・高橋 実

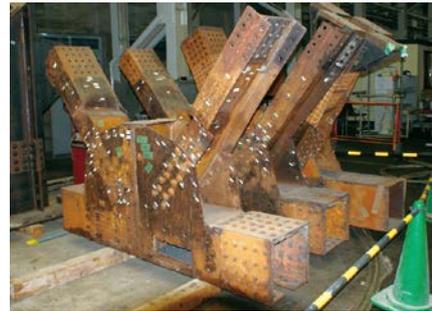
写真-6のような、構造条件や損傷部材によっては破断等の損傷が橋全体の致命的損傷につながる可能性があるトラス橋を対象として、現地載荷試験、実橋腐食部材の載荷試験や構造解析を行い、部材及び橋全体系の破壊メカニズムや残存耐荷力の評価手法の検討を行っている。

写真-6 トラス橋から切り出した格点部試験体の例

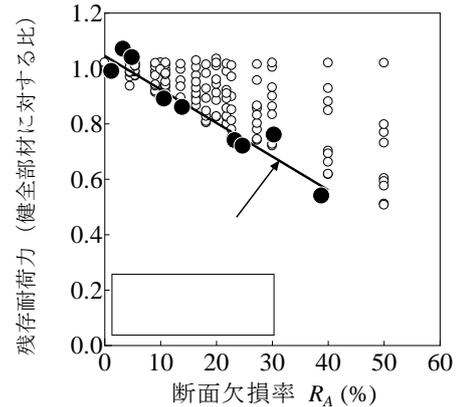
図-2 断面欠損率と耐荷力の関係

例えば、図-2は、トラス主構部材に関して、腐食による断面欠損量が圧縮耐荷力に及ぼす影響を示したものである⁹⁾。試験では、実橋から切り出した部材に厳しい腐食を想定した模擬腐食を与えたのに対して、解析では、腐食条件（腐食位置、深さ、範囲等）をパラメータとしている。試験結果を見る限りでは、断面欠損率 R_A といった単一の腐食状態の評価指標では耐荷力のばらつきの評価は困難であるが、安全側には耐荷力を概略推定できる可能性がある。実腐食に対して高い精度でより合理的に耐荷力を推定するには、 R_A だけでなく複数の腐食評価指標と耐荷力との関連付けについて、より詳細な実験的・解析的検討による知見の蓄積が必要と考えられる。

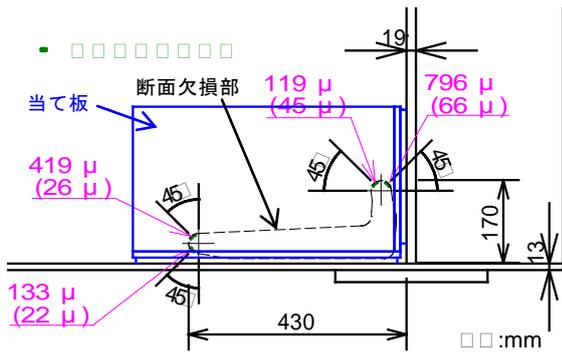
写真-5の鋼桁端部の腐食による断面欠損に対して、写真-7のとおり応急的な当て板補強の試験施工を行った。この事例では、ウェブの貫通孔だけでなく、下フランジの片側半分がほとんど消失していた。腐食前の桁端部の剛な構造を回復するため⁶⁾、ウェブ、下フランジ及び支点上垂直補剛材それぞれの連結を確実にするように、3面に接する当て板をウェブの両面に設置した。また、当て板箇所は、腐食による凹凸が著しかったことから、当て板との接合面にパテを塗り、1日硬化させた後、高力ボルトと高力クランプで固定した。その当て板補強の前後で、大型車の走行載荷試験及び供用下の24時間計測を行い、断面欠損部の高いひずみが、当て板によって著しく軽減され、その効果が十分に得られることを確認した⁶⁾ (図-3)。

図-3 実橋における断面欠損部のひずみ測定結果
(赤字は20トン荷重車走行時の断面欠損部の最大ひずみ振幅を示す、括弧内は当て板設置後の測定値)

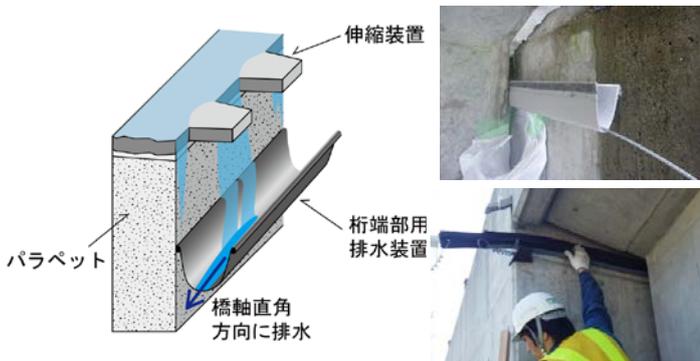
鋼橋、コンクリート橋を問わず、道路橋桁端部の腐食環境が厳しい傾向にある。特に、コンクリート橋では、桁端部の遊間の取り合いが狭く、漏水対策、補修・補強ともに対応が一層難しい。漏水が生じると、必ずしも桁端部だけでなく、上部構造の勾配や下部構造の高さに応じて、広範囲に塩害等の劣化が生じる可能性がある。これらのことから、コンクリート橋の桁端部を対象とした漏水対策技術として、図-4に示すような、通行規制なしに側面から遊間内部に設置することができる排水装置の開発に取り組んでいる¹⁰⁾。

図-4 コンクリート橋桁端部の狭い遊間に設置可能な排水装置の提案、試験施工¹⁰⁾ (右上：ポリエチレン製、右下：ゴム製)
