# 東北自動車道大森川橋におけるモニタリング技術の現場実証

藤野和雄・倉田直樹・葛西 茂・廣江亜紀子

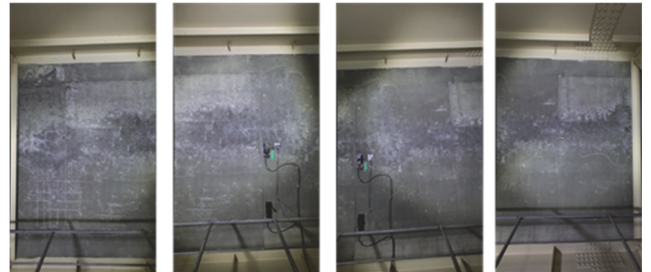
図-2 分割撮影の一例

像度（0.25mm/pix）、撮影距離（約3m）の現場条件に対して、橋軸方向に1列で4分割として撮影を行った（図-2）。分割には、絶対標定計算を行う上で隣接する写真間で所定の重複部分が必要となることも考慮した。

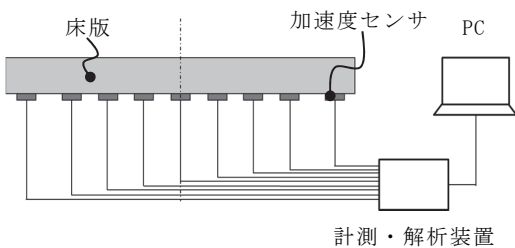
図-4 有線型解析システム

本調査の計測・解析システムを図-4 に示す。システムは複数個の加速度センサ、時刻歴波形解析や周波数解析などの機能を有した計測・解析装置、及び PC とで構成されており、同時刻における各計測点の加速度振幅と位相を測定できる。固有モードは、車両が橋梁を通行した後の時刻歴波形に対して、周波数解析させることで抽出した。
