# リーフからの砂供給量の減少と人工改変によるリーフ海岸の変化

宇多高明・三波俊郎

Drastic Changes on Coral Coast Due to Anthropogenic Impact and Decrease in Sand Supply from Reef

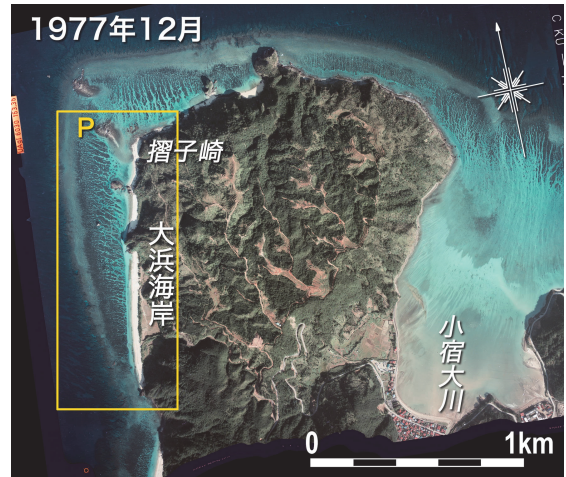
図-1 大浜海岸周辺の1977年12月の空中写真

大浜海岸は奄美大島の北東部にあり、東シナ海に面している。この海岸の1977年の空中写真を図-1に示す。当時、摺子崎を中心として岬の両側でリーフがよく発達していた。大浜海岸沖のリーフは北向きにその幅が広がり、摺子崎沖の岩礁P付近ではその幅が330mまで広がっていた。また、大浜海岸では砂浜の発達が良かった。この地域における卓越風向はNで、それにNNE、NNWが続く（図-2）<sup>3)</sup>。入射波の波向はこれらの風況に強く依存するので、半島の北端部を中心にリーフの発達が進んだと考えられる。
