コンクリート橋の電気防食工法における維持管理の課題 ～維持管理マニュアルの発刊～

西崎 到・石田雅博・山口岳思・佐々木 巖

Study on the Maintenance of Cathodic Protection for Concrete Bridges · Development of the Maintenance Manual ·

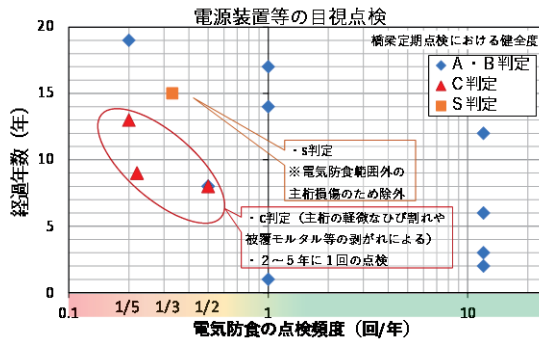
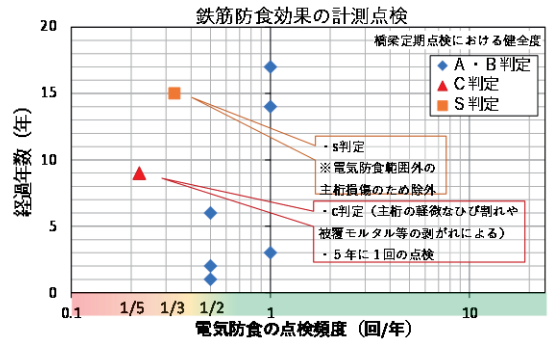
図-7 電気防食の点検頻度と橋梁定期点検における部材健全度判定結果の関係

効果的な点検頻度について考察するため、前述のアンケート調査から得られた結果をもとに、電気防食の点検頻度と、その橋梁の定期点検における健全度判定の結果から整理したものを図-7に示す。電源装置や稼働状態等の目視確認が年1回未満となる頻度において、橋梁部材の健全度判定に不良が生じることがわかる。2.3で示した既往の技術資料³⁾等では、稼働状態の確認を主とした通常点検の標準的な頻度を1回/6ヶ月としていたが、本調査の知見はその妥当性を裏付けるものとなった。

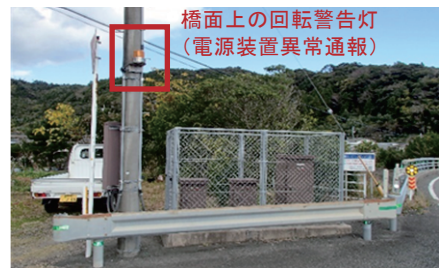
図-6 日常管理における通電の確認を支援する例

位によって異なる場合の留意点などを指摘している。近年では、装置の稼働や鉄筋の状態を遠隔監視するシステムも実用化されており、その運用や解説も示している。実橋調査を行ったC橋では、図-6に示すような橋面上で異常通報を行うような実効性の高い仕組みも活用されており、それらの紹介も含めて解説した。
