樋門等のひび割れ補修工法検討の取組

島田正義・難波郁夫・武田貴子

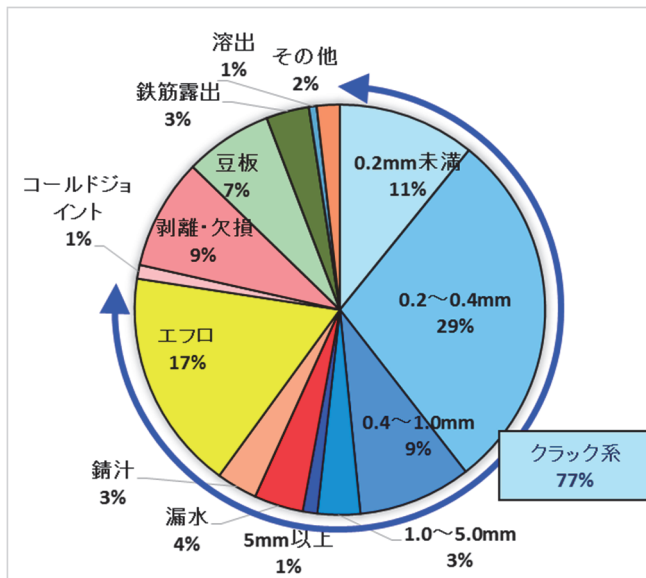
図-1 H24～28年度点検による樋門等の劣化状況

東北地方整備局が管理する河川に設置されている樋門等は約1,300施設あり、完成後50年以上経過は、現在約4割、10年後には約5割となり老朽化が進行する。このような背景のもと、機能不全が生じた際に補修等を行う「事後対策型」から最適なタイミングで点検・補修を行う「予防保全型」の維持管理へ転換し、施設の長寿命化を目指して検討および試験補修を行っている。図-1に示すように平成24～28年度に実施した樋門等点検では、ひび割れに起因する劣化が約8割を占めている状況であり、ひび割れ補修を効果的に実施することが、長寿命化を進める上で重要である。

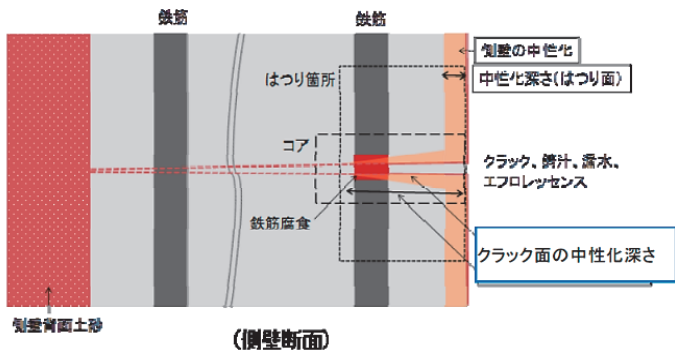
図-2 ひび割れ面からの鉄筋腐食のイメージ

ひび割れ補修の目的は、コンクリート内部への水と空気の侵入を遮断して鉄筋の腐食を防ぐことにあり、図-2に示すように漏水等が生じている貫通ひび割れにおいては、函体内側のコンクリート表面から水と空気を遮断するだけではなく、鉄筋位置まで注入材が到達していることが鉄筋の腐食防止の観点から必要となってくる。
