トラス橋床版埋設鋼部材腐食調査への超音波探傷法の適用

小林章宏* 中野正則** 安波博道*** 市川和臣**** 中島和俊*****

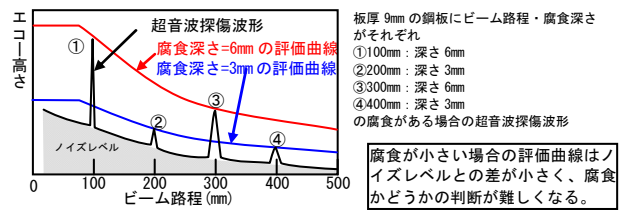
図-2 Aスコープ波形における評価曲線の例

(1) 超音波探傷では、図-2に示す評価曲線をどのように設定するかが重要となる。超音波探傷によるエコーの鮮鋭度は超音波が反射する鋼材表面形状（面の傾きや凹凸）にも依存することから、腐食部の形状が特定しにくいコンクリート埋設部の腐食探傷の検出精度には自ずと限界があるが、今回の調査では、下記の条件を考慮して設定した。

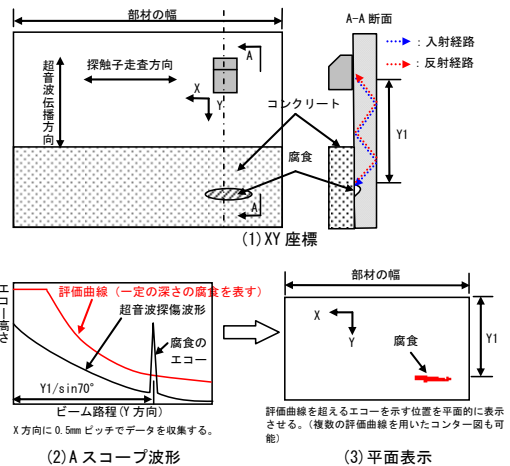
図-3 装置概要

装置の概要を図-3に示す。探触子を水平に移動させながら連続的に探傷を行うことにより、設定した基準（評価曲線）を超えるエコー（腐食）位置を平面的に表示させることができる。

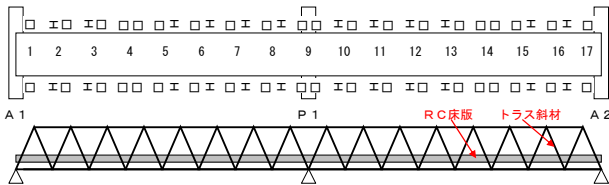
図-4 対象橋梁の概要

調査対象とした米原跨線橋は、JR米原駅の上空に位置する橋長151.4mの2径間連続鋼下路トラス橋であり、竣工から45年が経過している。構造概要を図-4に示す。

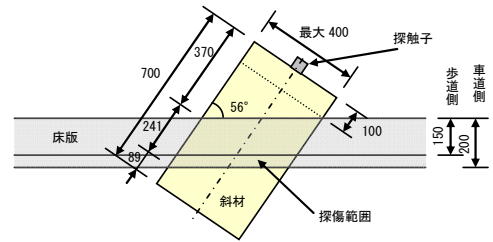
図-5 探傷範囲と斜材寸法の関係

- ① 部材の傾斜に関わらず探触子の走査方向は、常に部材軸直角方向とする（写真-3参照）。
- ② 探触子に近い距離では腐食を検出できないエリアが存在するため、地際から最低100mm離れた位置から測定する（図-5参照）。

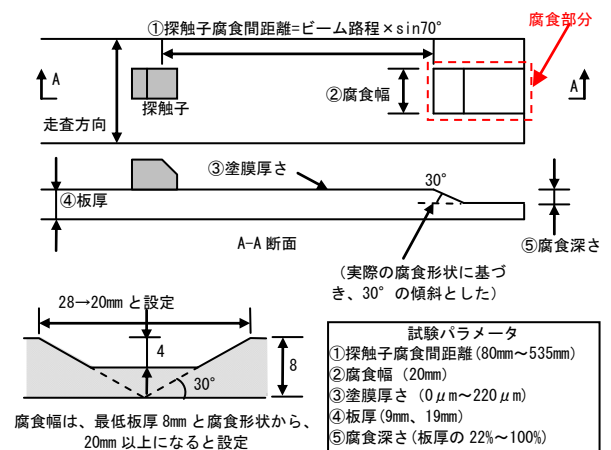
図-6 室内試験用試験片

まず基本とする板厚で全板厚欠損時の評価曲線（基本評価曲線）を作成し、腐食深さ、板厚、塗膜厚に応じた補正を行うようにした。基本評価曲線や感度補正式の作成は、事前に図-6に示す室内試験を実施し、その結果に基づいて行った。

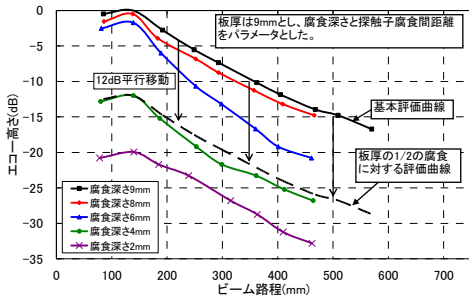
図-7 腐食深さの影響

図-7に基本評価曲線、基本評価曲線と同じ板厚で腐食深さを変化させた結果を併せて示す。腐食深さが板厚の約半分の場合（板厚9mmに対して4mmの腐食）は基本評価曲線に対してエコー高

さが12dB強低くなっていることから、板厚の半分の腐食を検知する探傷感度として、基本評価曲線を下に12dB移動させ、感度を12dB上げた評価曲線を用いる。

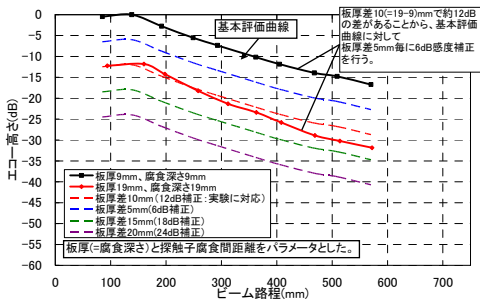
図-8 板厚の影響

図-8に基本評価曲線と、板厚を19mmに変化させた結果を併せて示す。板厚を10mm増した(9mm→19mm)場合に、エコー高さが12dB程度低くなっていることから、板厚に応じて評価曲線の補正(表-1左)を行う。

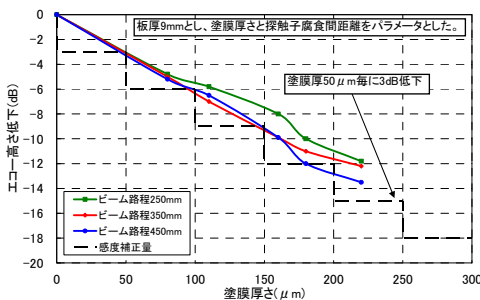
図-9 塗膜厚の影響

図-9に基本評価曲線に対して、塗膜厚を変化させた場合のエコー高きの低下量を示す。この結果から、塗膜厚に応じて評価曲線の補正(表-1右)を行う。
