余箇川流域における防災樹林帯の効果

末次忠司* 館健一郎** 小林裕明*** 都丸真人****

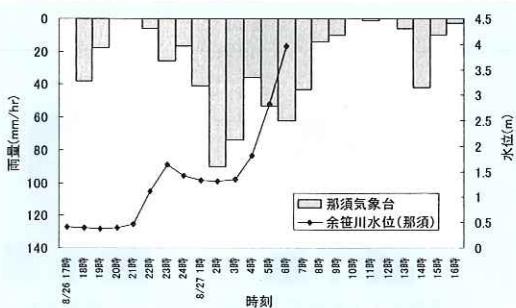
図-1 余箇川(那須地点)水位と雨量(那須観測所)

一級河川那珂川水系の余箇川は、河床勾配が1/100程度の急流河川であり、山地に囲まれた谷底平野を無堤の掘込河道が蛇行して流れている。流路延長は37.5km、流域面積は345.5km²である。平成10年8月末の豪雨では、那珂川・阿武隈川流域を中心に大きな被害が発生したが、特に、余箇川の上流では6日間雨量1,254mm、最大時雨量90mm(8月27日午前2時、那須観測所)という記録的な豪雨に見舞われ、河道の疎通能力を超えた洪水流が発生した。図-1に水位と雨量の観測値を示す。河道から溢れた氾濫流は谷底平野に広がり、氾濫原の農地や家屋、土木施設等に大きな被害を及ぼした。

*余箇川流域の氾濫被害発生は8/27早朝
