特集：道路橋保全の新たな取組み ～臨床研究を中心として～

塩害を受けたRC床版橋の載荷試験

岡 智彦* 花井 拓** 木村嘉富***

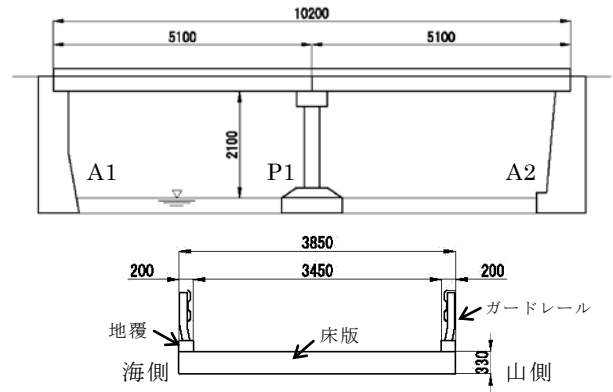
図-1 側面図と横断面図

本稿で紹介する倉谷橋は島根県江津市が管理していた橋梁で海岸線から約150mの距離に位置していた。本橋は昭和34年に竣工し、平成22年に塩害による外観変状が著しかったため撤去された。橋梁形式は2径間の鉄筋コンクリート床版橋（以下RC床版橋）であった（図-1、写真-1）。

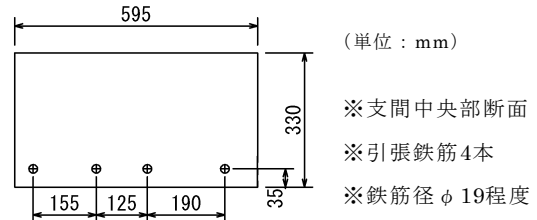
図-3 載荷試験体断面図

塩害を受けたRC床版の耐荷性能を確認するため、P1-A2径間より図-2に示す2体分の試験体を切り出し、土木研究所に搬入した（写真-3）。このうち、床版下面の損傷が著しい部材②について載荷試験を実施している。なお、試験体採取時にA2側で鉄筋定着部が切断されていたため、載荷試験に先立って端部の引張鉄筋をはつり出して鋼板（t=9mm）を溶接し、端部定着を確保した。はつり部分は無収縮モルタルで修復した。載荷試験体の断面図を図-3に示す。

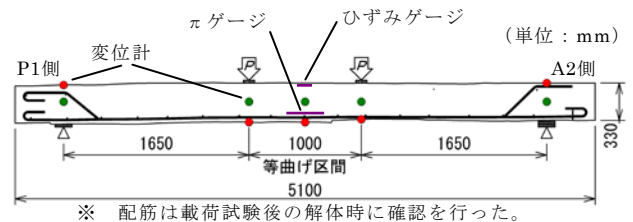
図-4 載荷試験方法

図-4に載荷試験方法を示す。支間4,300mm、等曲げ区間1,000mmとしa/dが5.5の静的2点曲げ載荷試験を行った。端部の断面修復箇所を避け撤去前の支承部より内側に支点を設定した。
