## 離島架橋を塩害から守る

沖縄県は亜熱帯性気候に位置しており、橋梁にとっては、非常に厳しい自然環境であると言える。また、県内には多数の離島が存在しており、これらを結ぶ離島架橋は島民にとっての命綱である。土木研究所、沖縄県、財団法人沖縄県建設技術センターの三者は、技術的な協力協定を締結し、沖縄県が整備・管理する離島架橋の健全度調査をとおして、100年余供用するための維持管理手法・技術基準の確立を目指す、沖縄県離島架橋100年耐久性検証プロジェクトを立ち上げた。協定は平成21年3月に締結され、それ以降、定期的な連絡会議の開催による情報交換や、連携しての現地調査を行いながら、研究を進めている。本文では、協定締結より約2年が経過した本プロジェクトの活動内容について報告を行う。

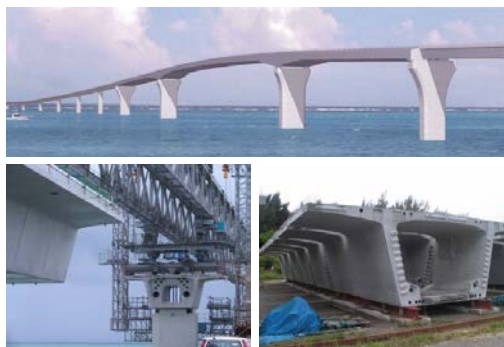
図-1 伊良部大橋（上は完成予想図）

塩害環境下にあるコンクリート橋梁の内部鋼材腐食に起因する損傷については、従来の研究により劣化予測手法が提案されているが、劣化機構については未だ解明されていないところも少なくはない。予防保全に向けた的確な診断を行うためには一定の信頼性を有する予測手法の確立が急務である。このために、現在建設中である、伊良部大橋（図-1）において長期にわたる状態観測結果が得られる環境整備を行うこととした。

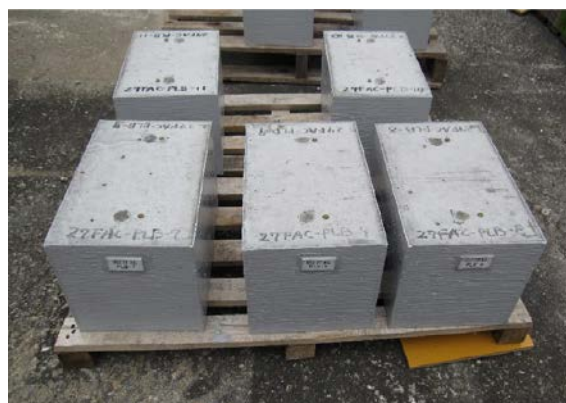
写真-1 暴露予定供試体

塩害およびアルカリ骨材反応（ASR）に着目し、伊良部大橋の実工事と同じ生コンを用いた供試体を作製した（写真-1）。実橋と同様の塩害を受ける環境で長期暴露を行う予定としている。

供試体は実橋の上部工（ $50\text{N/mm}^2$ ）、下部工（ $27\text{N/mm}^2$ 、 $36\text{N/mm}^2$ ）で使用したコンクリートと同じ材料、同じ配合のものをプレーン供試体とし、さらに塩化物調整供試体（ $\text{CaCl}_2$ により塩化物量を $2.5\text{kg/m}^3$ とした）、塩化物+アルカリ調

整供試体（ $\text{NaCl}$ と $\text{CaCl}_2$ により等価アルカリ量を $6.0\text{kg/m}^3$ とした）を作製した。鉄筋は、実橋と同様エポキシ樹脂塗装鉄筋及び普通黒皮鉄筋を用いた。供試体寸法は幅 $250\text{mm}$ ×高さ $250\text{mm}$ ×長さ $400\text{mm}$ 。暴露用として計181体作製した。

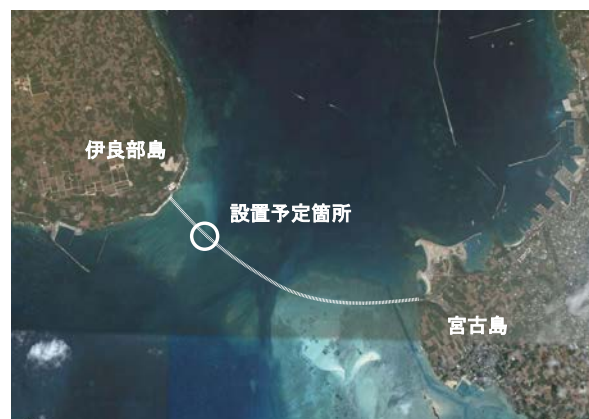
図-2 暴露試験体設置予定箇所

設置場所は、伊良部大橋海中道路部被覆ブロック上を予定している（図-2）。暴露期間は100年を予定しており、当初、5年目、10年目、その後は10年ごとに計測を行う。調査項目は、外観調査、超音波伝播速度、コンクリート膨張量、鉄筋の腐食状況、含有塩化物量、アルカリ量、中性化深さ、圧縮強度および静弾性係数である。

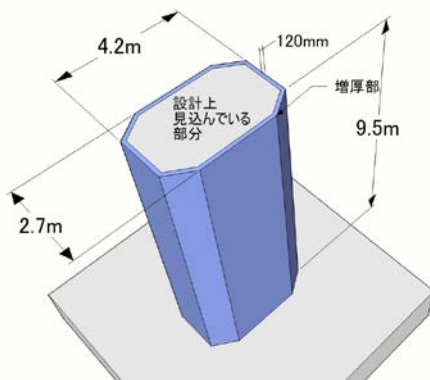
図-3 伊良部大橋P21橋脚（着色部分がかぶり増厚分）

コンクリートの品質や外部からの物質の侵入程度の経年変化を確認するために、一部の橋脚（P21, P41）のかぶり厚を厚く（ $+120\text{mm}$ ）しておき、将来コアサンプリングが可能となるように計画している（図-3）。P21橋脚は現在建設中であり、今年度中に初期値をとる予定としている。

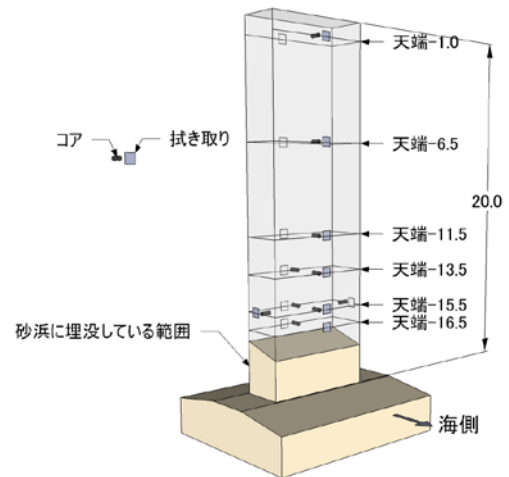
図-4 内在塩分量・中性化深さ・表面付着塩化物の調査位置図（単位：m）

塩害の被害を受けている瀬底大橋のP11橋脚において調査を行った。写真-2に調査対象としたP11橋脚と橋梁の全景を示す。調査内容は、コア採取による内在塩分量、中性化深さの確認、ガーゼ拭き取りによる表面付着塩化物測定とした。調査位置を図-4に示す。

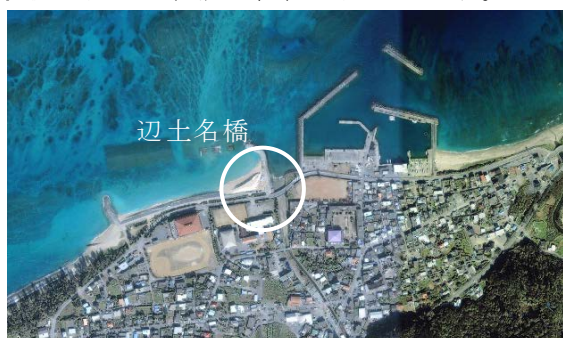
図-8 辺土名橋周辺地形の状況

ンクリート表面に付着した塩化物の拭き取り調査を行った。調査対象橋梁である辺土名橋は北向きの海岸線上にあり、冬季の季節風にさらされるため、非常に厳しい塩害環境にあると言える。

調査では、ガーゼ拭き取りにより表面付着塩分量を1ヶ月毎に計測した。調査対象橋梁の周辺地形状況を図-8に、調査位置を図-9に示す。
