東名高速道路牧之原地区地震災害の復旧とその後の対応

菅 浩一*

本文は、地震災害の発生から本復旧までの概要と、検討委員会での検討結果について報告するものである。

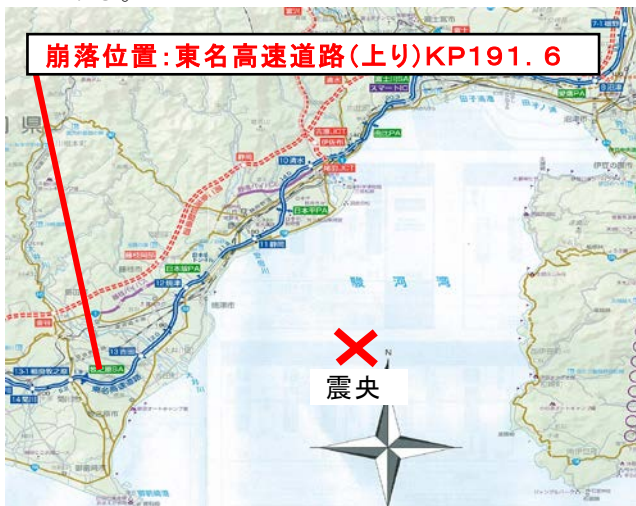
図-1 災害発生位置図

今回発生した地震の規模などについては、下記のとおりである（図-1）。

- 震源地 駿河湾（北緯34.5度、東経138.3度）
- 震源の深さ 23 km
- 地震の規模 マグニチュード 6.5
- 最大震度 6弱（静岡県 伊豆市 焼津市 牧之原市 御前崎市）
