局部腐食が生じた堀切大橋の構造安全性に関する調査検討

高橋節哉* 相原博紀** 中野正則*** 安波博道**** 落合盛人*****

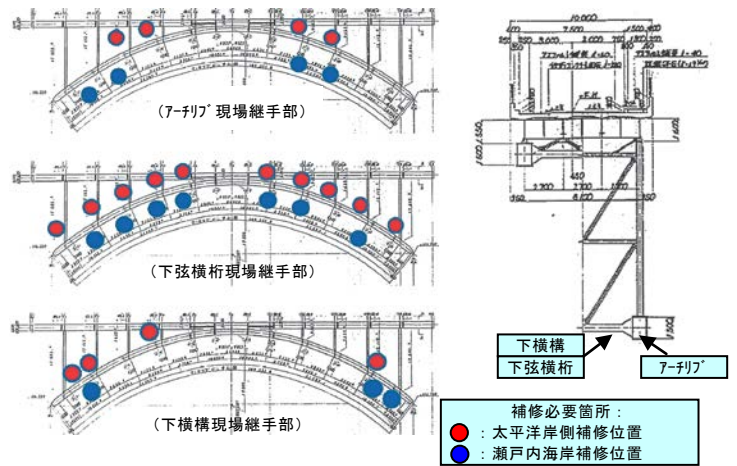
図-2 橋梁一般図

愛媛県が管理する一般国道197号堀切大橋は、佐田岬半島の中間に位置し、瀬戸内海岸と太平洋岸とを結ぶ切通し上に架けられた鋼上路式ローゼ橋である。本橋は、南北両方向からの潮風が常に吹き抜けるため、非常に厳しい腐食環境下に置かれている。(図-1,2、写真-1参照)

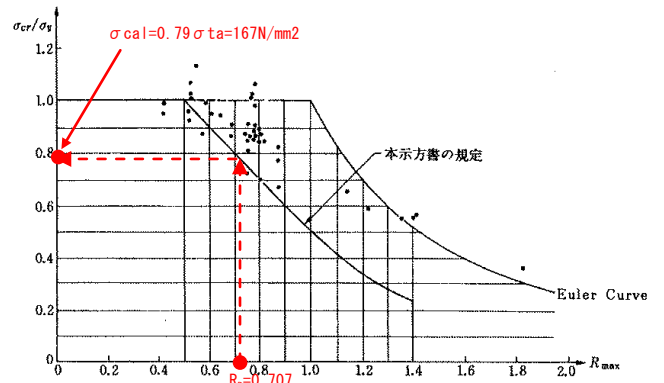
図-6 アーチリブ下フランジ解析結果

解析の結果、図-6に示すように腐食が有る場合は無い場合に比べ低い荷重ステップで不安定となった

が判明し、その結果発生応力度は許容値を超えないことが分かった。

が、その低下率は腐食による断面欠損率にほぼ比例していた。これは減肉により単に断面欠損分しか座屈耐力が低下しないことを意味する。

このように本検討の結果、腐食パネルの局部座屈の許容圧縮応力度σ_{cal}は、過年度に算定した値(119 N/mm²)に比べ、167 N/mm²とかなり大きいこと

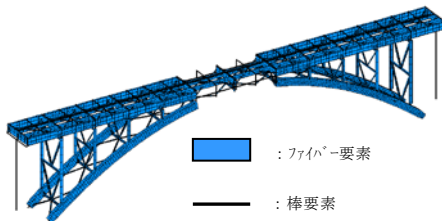
図-11 L2地震時の解析モデル

腐食が生じた下弦横桁フランジがL2地震時において部分的に降伏するという過年度照査の結果を受け、その応力の発生状況を確認すると同時に、全体構造系の安定性を確認するため、以下に示すファイバー要素を用いた時刻歴応答解析を行った。図-10、図-11に腐食部をモデル化したファイバー要素と全体解析モデルを示す。解析は比較のため腐食有り無しについて行った。

腐食無しと比較すると塑性領域は全く拡大していないことが分かった。このことから下弦横桁は、L2地震時において全体構造系の安定性には無関係であり、したがって同腐食部が部分的に降伏しても問題ないことを確認した。
