状態把握が困難な道路橋部材の劣化損傷リスクを把握するための取組み

坂本佳也・小野健太・上仙 靖

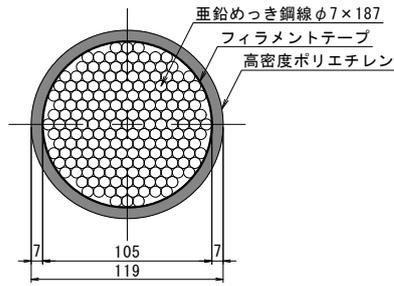
図-3 撤去ケーブルの形状

検討に用いるケーブルは、実際に供用している斜張橋で交換のために撤去した図-3に示すPE被覆ケーブル（以下「撤去ケーブル」という。）である。撤去ケーブルは、片側は工場でのケーブル製作時に施工された定着部のままで、他方は撤去時に切断した状態であったことから、図-4に示す端部処理を行った。その後、PE被覆の側面にφ10mmでドリル

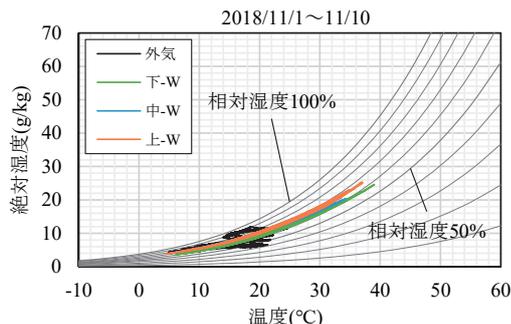
図-7 撤去ケーブル延長方向の計測結果

図-7にケーブルの延長方向の温湿度の計測結果を示す。なお、本研究では温湿度の絶対値でなく温湿度の履歴に着目するものとし、計測結果を湿り空気線図²⁾上で整理している。

図-7より、温度変化によって絶対湿度が変化しており、これは別途計測した断面方向も同様の傾向である。この結果は、完全に密閉された閉鎖空間で、水分が水蒸気として存在する場合に、水蒸気量は一定すなわち絶対湿度は一定となることと矛盾しており、この原因としてケーブル内部が単純な空洞ではなく密に素線が配置されることで、計測温度と素線間の空隙の温度に乖離が生じ、部分的に素線表面で結露が生じることでケーブル内の絶対湿度が変化している可能性がある。

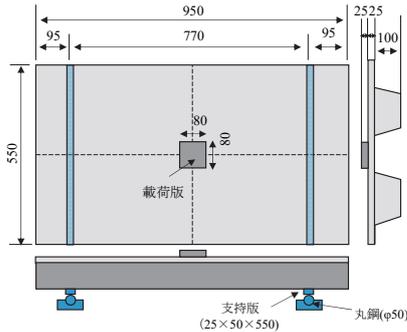
図-11 試験体の形状寸法・载荷条件（単位：mm）

併記している。試験体は歩道橋の床版を模擬してDPに中詰めコンクリート及び敷きモルタルを打設することで製作した。DPは元の母材厚が3.2mm、鋼種はSS400である。また、試験体製作に使用したコンクリート及びモルタルの実圧縮強度はそれぞれ21.2N/mm²、24.5 N/mm²である。図-11には試験体の形状寸法及び载荷条件を示す。支持条件は2辺単純支持とし丸鋼（φ50）に支持版（25mm×50mm×550mm）を載せて、その上に試験体を設置した。試験体中央に载荷版（25mm×80mm×80mm）を設置し、一点集中载荷による押し抜き载荷試験を実施した。図-12には载荷試験の状況を示す。
