近年に発生した土砂・洪水氾濫における土砂生産状況

坂井佑介・山越隆雄・對馬美紗

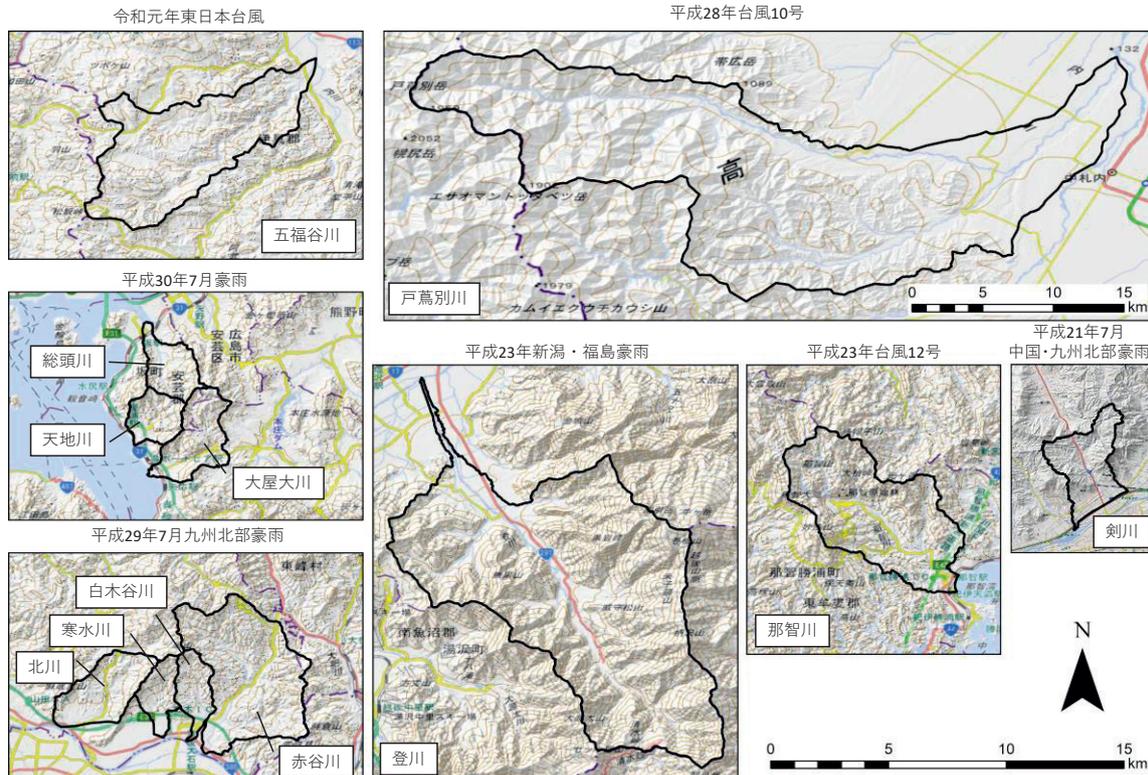
図-2 各河川の流域図（戸蔭別川以外は同縮尺で表示）

生産土砂量は、災害前後の2時期のDEMの差分がマイナスとなった値を流域内で合計して算出した。流域面積は一級河川の水系に属する支川の場合は本川合流点を末端、海に流れ込む河川の場合は河口を末端とした面積を基本とした。使用したDEMの諸元を表-1、各河川の流域図を図-2、整理結果を表-2に示す。なお、那智川について、既往研究⁶⁾で整理されている土砂量を引用しているため表-1に表示していない。また、2.2～2.5で記載した流域面積もここに記載した方法で把握した
