# 河川に隣接する道路の被災要因分析

藤原年生・松本優明・渡邊一弘

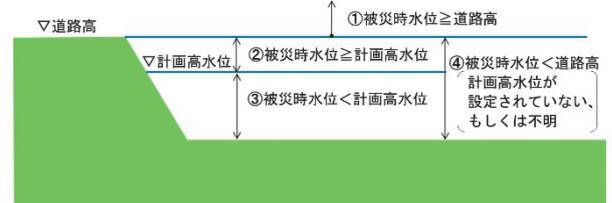
図-3 被災時水位の分類

過去の豪雨災害などでは、堤防を越流した流水による被災事例があったことから、被災時水位と道路高の関係について整理をした。被災時水位は、図-3のように分類した。計画高水位が設定されていない被災箇所は、道路高を超えたか、超えていないかで分類した。

被災事例を図-3によって分類した結果を図-4に示す。土工部については、被災形態1-Aと2-Aの割合よりも多い約14%が道路高以上の水位で被災している。一方で、68%が道路高未満の被災であり、洗掘等による要因を検討する必要がある。

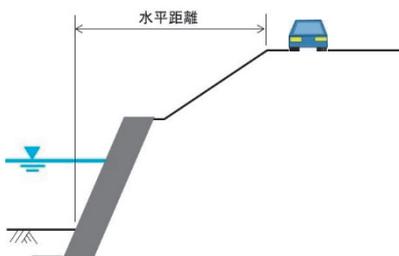
(a) 道路肩と護岸構造物との水平距離の測り方

道路と河川の護岸構造物との離隔が、被災箇所において、通行機能にどの程度影響を及ぼすかを調べるため、道路肩と護岸構造物との水平距離について図-10(a)のように定めた。また、その水平距離と通行規制日数との関係を図-10(b)に示す。図中のHは擁壁高を示す。擁壁高の規模によらず、水平距離が通行止め等の規制日数に影響を与える結果となった。今回の収集事例では、河川からの離隔5m以下の道路構造物の被災により通行規制が発生している。
