防護柵の効果的な維持管理手法

久保田小百合・池原圭一・小林 寛・木村 泰

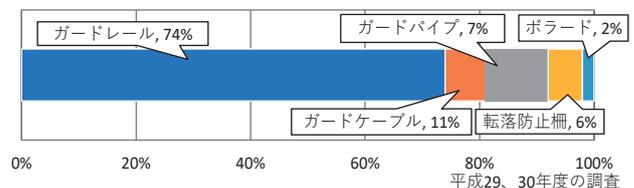
図-1 調査した防護柵等の内訳

防護柵等の損傷状況について、「一般的な環境（2路線）」、「海岸に近接する環境（2路線）」、「凍結防止剤を散布する環境（3路線）」の3つの設置環境を対象として、各路線の防護柵等設置延長5km程度を現地調査した。調査した防護柵等の内訳を図-1に示す。ガードレール（以下「Gr」という。）が全体の74%を占めており、以降のデータ整理や考察等の根拠データは、ほぼGrの調査結果をもとにしている。

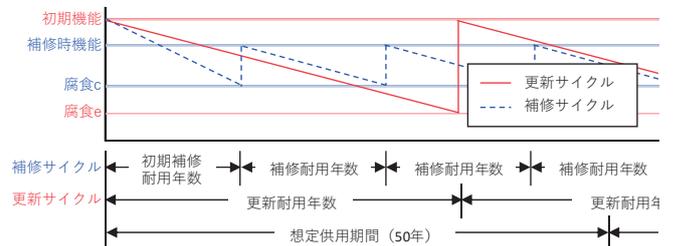
図-5 ライフサイクルの考え方

表-3の「海岸に近接する環境」と「凍結防止剤を散布する環境」を対象に、防護柵の腐食対策の現場への適用性について、①経済性、②維持管理性、③実行性の検討を行った。①、②は、溶融亜鉛めっきに通常の塗装を施した一般的な対策のものを無対策として、各対策技術と比較し評価した。具体的検討内容及び検討条件を表-4に、①、②で検討するライフサイクルの考え方を図-5に、対策場面別の検討結果を表-5に示す。なお、補修対策は腐食cとなった部材に、更新対策は腐食eとなった部材に適用し、補修対策、更新対策を実施する段階に至る期間は設置環境や適用する腐食対策によって異なる。
