国道41号小坂町門坂災害復旧

加藤正臣

国土交通省中部地方整備局
高山国道事務所 副所長
KATOU Masaomi

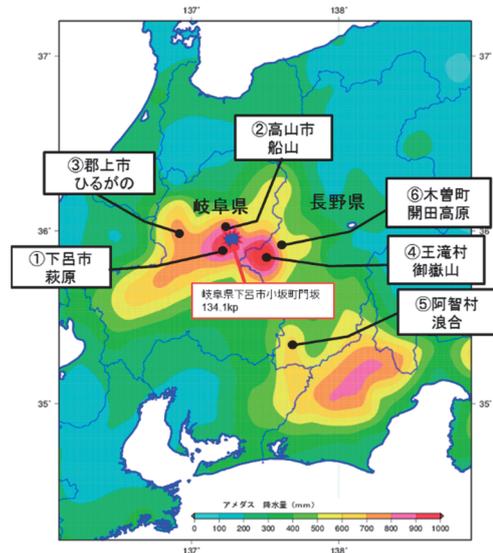
図-1 7月3日～11日 降雨状況

令和2年7月上旬、岐阜県では低気圧や前線の影響で南から暖かく湿った空気が流れ込み、大気の状態が非常に不安定となったため、各地で記録的な大雨となった（図-1）。

気象庁は大雨特別警報を、7月8日6時30分に岐阜県に、6時43分に長野県に発表した。

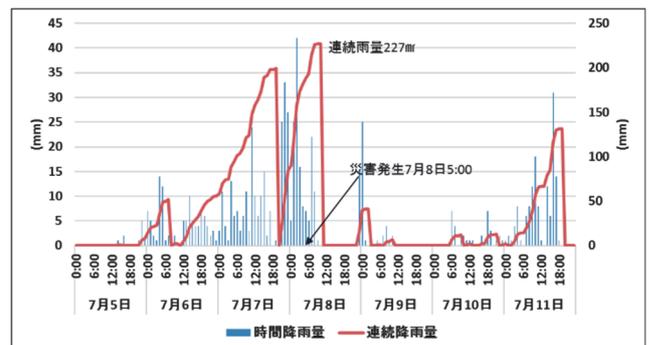
図-2 下呂市小坂町自記雨量計観測結果

7月3日～7月11日の9日間で、下呂市萩原では例年7月の月平均値の約2.5倍となる雨量を観測した（表-1）。また下呂市小坂町にある国土交通省の自記雨量計で227mmの連続雨量を観測した（図-2）。

飛騨川の水位は、下呂市萩原町上呂観測所（国土交通省木曾川上流河川事務所）で、最高水位7.76m（氾濫危険水位5.40m）を記録した。

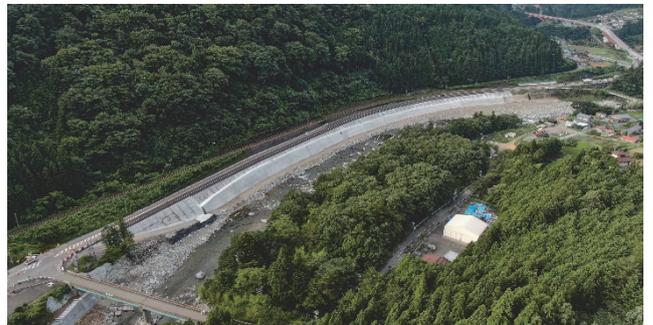
令和3年7月27日に国道41号2車線復旧工事を完了し、7月28日7:00より供用を開始した。

写真-4 7月28日2車線供用開始状況
