# 平成28年熊本地震により被災した木山川橋の フーチング基礎の損傷原因推定

後藤源太

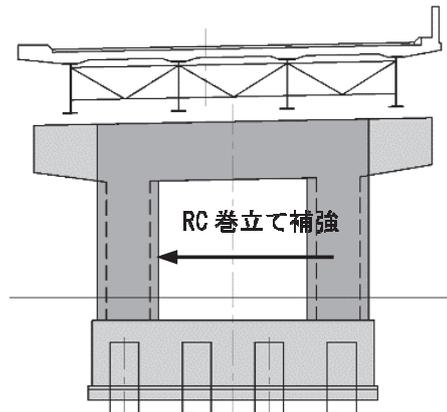
図-2 橋梁概要図（正面図）

木山川橋は昭和51年に竣工された橋長867.0m、支間長24.6～33.0mの非合成鋼鈹桁橋（図-2～図-4）である。下部構造形式はRCラーメン橋脚（H=5.5～9.0m）およびRC壁式橋脚（H=13.0m）、基礎形式は打込み鋼管杭（φ800mm、杭長約30～40m）であり、平成14～16年にかけて、橋脚の耐震補強工事（RC巻立て工法）が実施されている。

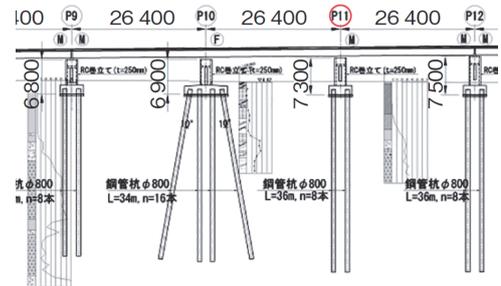
図-4 P9～P12間橋梁側面図

木山川橋では鋼製支承の損傷とそれに伴う桁の座屈や路面沈下のほか、橋脚梁部の損傷等の様々な被害が確認された。中でも下り線P11橋脚は外観目視で分かるほど起点側へ大きく傾斜していた（写真-1参照）。しかし、P11橋脚の支承は可動支承であり、本来、地震時には支承部には摩擦力しか作用せず、地震による上部構造の慣性力は作用しない構造であった。そこで、P11橋脚の詳細な被災状況を把握するための調査を行い、P11橋脚が傾斜するに至る損傷原因の推定を試みた<sup>1)</sup>。
