# 豪雨による道路土工構造物の洗掘及び道路斜面崩壊等の被害における交通機能への影響分析

吉川昌宏・渡邊一弘

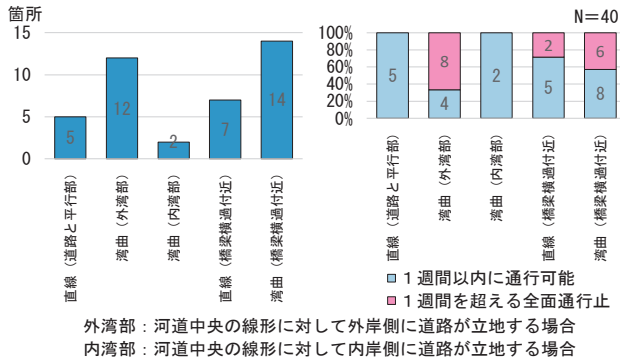
図-3 被災形態と被災時の通行規制

そのほか、被災箇所を、「美しい山河を守る災害復旧基本方針」<sup>1)</sup>にて示されている被災形態に区分した上で、交通機能への影響度との関係について分析した。この結果、「Ⅰ：河床洗掘による被災」と「Ⅳ：護岸天端からの侵食による被災」が多く発生していることがわかった。また、被災後1週間以内に一般車両が通行可能な割合は、Ⅰが4割程度と低い傾向であり（図-3）、これらの被災形態を対象に、交通機能に影響を及ぼしうる被

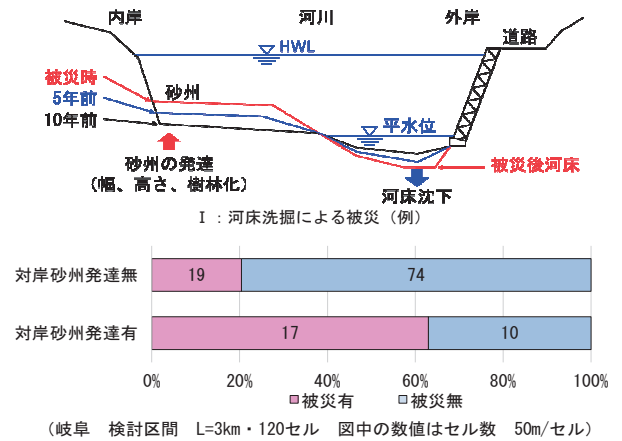
「河床洗掘による被災」に関しては、これまで、道路防災点検等、各種点検を実施し防止に努めてきたが、流水の多い河道等において洗掘の状況を直接確認することは、労力が多大であり容易ではない。この背景から、比較的容易に調査する手法として、河床低下の原因の1つとなる砂州の発達に着目し、過去の航空写真を活用し砂州の経年変化について分析を行った。この結果、被災箇所の対岸に砂州が発達している箇所では、砂州が発達していない箇所と比較して約3倍程度高い割合で被災している状況であった（図-4）。このため砂州の経年変化を観察することは、被災リスクを低減するための点検手法の1つとして有効な手段と考えられる。
