近年施工された横断構造物上のコンクリート舗装の補強実態等に関する調査結果

堀内智司・若林由弥・桑原正明・渡邊一弘

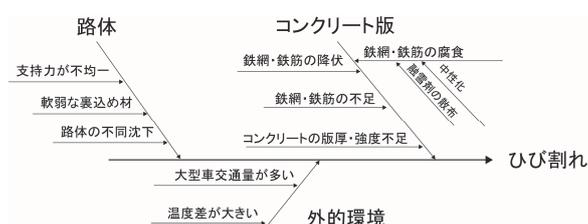
図-2 ひび割れの特性要因図

また、不同沈下の発生に起因するひび割れや目地部における段差の発生に関し、その進展に影響を及ぼす要因を整理するため、結果である特性がどのようなにしてもたらされたかを図式化して、そこに潜んでいる原因の究明に用いられる特性要因図を作成した。その結果をそれぞれ図-2、図-3に示す。横断構造物の存在に起因する損傷メカニズムについては、路体の不同沈下により、Co版の疲労蓄積を促し、また、目地部のダウエルバーの荷重伝達機能を間接的に低下させ、ひび割れや段差の進展を促進すると考えられる。
