# シェッドの健全性及び変状の傾向と特徴

谷 俊秀・澤口啓希・谷口勝基・西田秀明

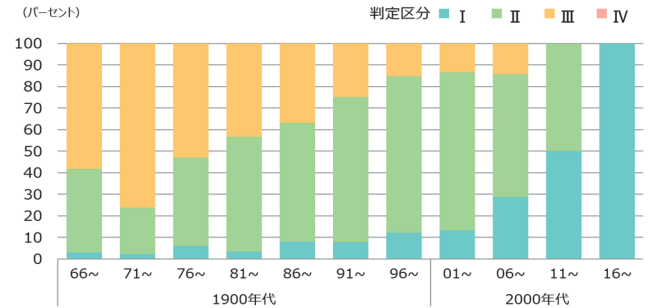
図-8 建設年次別の判定区分割合（国管理分）

施設単位での健全性の診断結果を建設時期毎に割合で図-8に示す。建設時期が古くなるほど、判定区分IやIIの割合が減少し、IIIの施設の割合が高いことが分かる。次に、これを材質毎に分けて同様に集計した結果を図-9に示す。これによると、例えば判定区分IIIの割合が3割程度を超えるのは、RCシェッドでは1970年代に建設されたものより前であるのに対して、PCシェッドでは1980年代より前、また、鋼製シェッドでは1990年代より前となっている。また、建設時期が古くなるにつれて判定区分IIIとなる割合の増加の程度は、RC製では緩やかであるのに対して、PC製、鋼製では大きい傾向がある。これらのことは、施設の健全性の経年変化の傾向は材質によって違いがあることを示唆しているといえる。

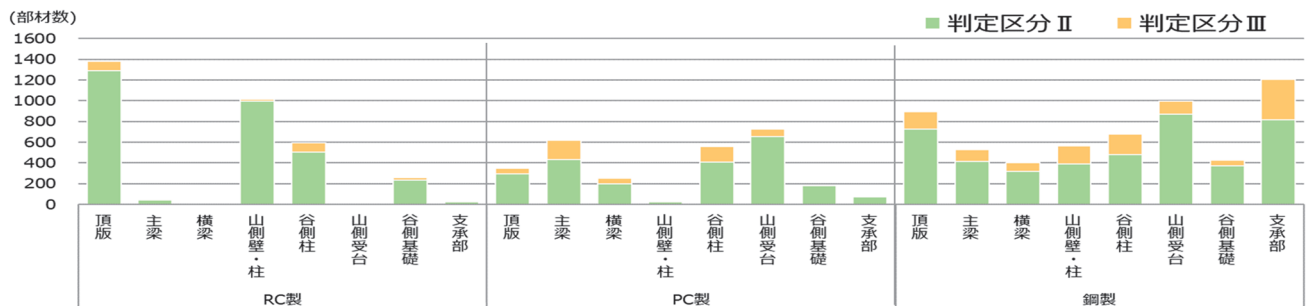
図-10 各材質における判定区分II・IIIの主要部材数（国管理分）

しい部材の健全性の診断結果で代表することにより行うこともできる。この際に、シェッドを構成する部材単位で健全性を診断し、これを表-1と同様に区分で分類している。シェッドの性能に影響を与える部材区分について「シェッド、大型カルバート等定期点検要領（国土交通省道路局）」<sup>2)</sup>では頂版、主梁、横梁、壁・柱、受台、谷側基礎、支承部、その他の8区分が例として示されている。ここでは、部材「壁・柱」を山側と谷側に分け、「その他」を除いた8つに区分したうえで、判定区分II及びIIIの部材数を集計した結果（材質別）を図-10に示す。なお、判定区分IVは該当する部材がなかった。

RC製では頂版や山側壁・柱、谷側柱に変状が多く見られるが、その殆どがIIであり、IIIは少ない。なお、主梁、横梁、山側受台、支承部で殆ど該当部材がないのは、RC製設置数の9割以上を占める箱形式及び門形式ではこれらの部材がないことも関係していると考えられる。PC製では主梁、

谷側柱、山側受台で該当部材数が多く、主梁や谷側柱ではⅢが若干多いものの、殆どがⅡと判定された部材である。なお、PC製で約9.5割を占める単純梁式と逆L式には、山側壁・柱はなく山側部材は山側受台のみである。鋼製はRC製、PC製と比較してⅡ、Ⅲと判定された部材が多く、Ⅲと判定された部材の比率も他材質より多い傾向にある。なかでもⅢと判定された部材は支承部で最も多く、その他頂版、山側受台、山側壁・柱、谷側柱で多く確認されている。

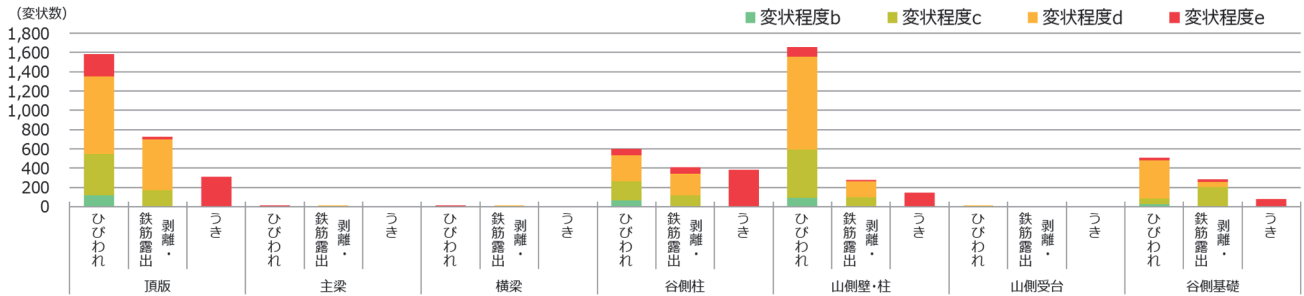
図-11 RC製シェッドの主要部材における変状の種類別発生状況（国管理分）

部材の健全性が判定区分Ⅱ及びⅢと診断された部材を対象として、部材毎に変状の種類と変状程度を整理した結果を図-11に示す。また、変状状況の例を図-12に示す。ひびわれは頂版及び山側壁・柱で特に多く、谷側柱など他の部材とは発生数に大きな差がある。また、うきや剥離・鉄筋露出は頂版及び谷側柱で多いが、これらに比べると山側壁・柱での発生数は少ない。これらのことから、RC製シェッドでは、変状が主要部材に同程度で生じるのではなく、頂版及び柱・壁の変状が発生しやすい傾向にあるといえる。また、谷側柱はひびわれの発生数自体は少ないものの、うきや剥離・鉄筋露出は多く生じており、山側壁・柱に比べると部材の耐荷力や耐久性の低下度合いは大きいと推測される。このような状態になっているのは、RC製シェッドは図-5及び図-7より北海道の沿岸部に比較的多く設置されていることから、波浪による海水や飛来塩分による塩害が発生しやすい環境にあり、この影響を海側にある谷側柱が最も受けやすい位置にあることが要因の一つと考えられる。

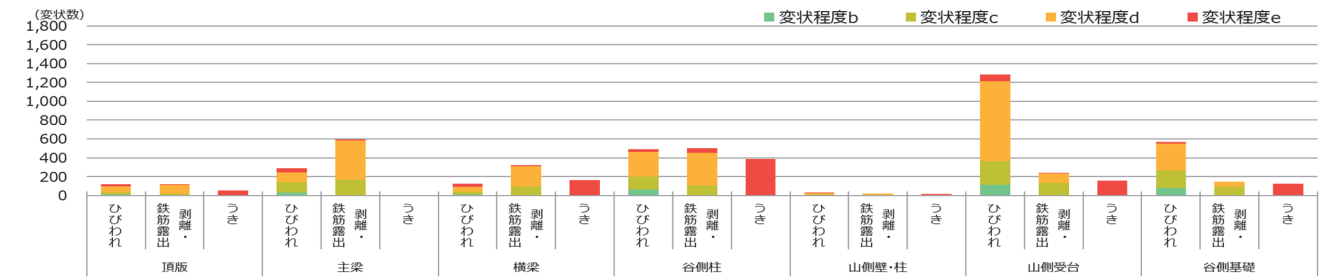
図-13 PC製シェッドの主要部材における変状の種類別発生状況 (国管理分)

部材の健全性が判定区分Ⅱ及びⅢと診断された部材を対象として、部材毎に変状の種類と変状程度を整理した結果を図-13に示す。また、変状状況の例を図-15に示す。ひびわれは山側受台で特

に多く、谷側柱や谷側基礎、主梁などの他の部材とは発生数に大きな差がある。また、うきは谷側柱、剥離・鉄筋露出は谷側柱、主梁で多いが、これらに比べると頂版、横梁、山側受台、谷側基礎での発生数は少ない。これらのことから、PC製シェッドでは、RC製と同様に主要部材に同程度に変状が生じるのではなく、谷側柱や山側受台、主梁に発生しやすい傾向にあるといえる。なお、谷側柱では、ひびわれ、うき、剥離・鉄筋露出が満遍なく生じており、他部材と比べ部材の耐荷力や耐久性の低下度合いが大きいと推測される。このような状態となっているのは、PC製シェッドが図-5及び図-7より、北陸や中部地方の沿岸部の一部や山地部に多く設置されていることから、飛来塩分や凍結防止剤による塩害が発生しやすい環境にあり、谷側柱が最も影響を受けやすい位置にあることが要因の一つと考えられる。

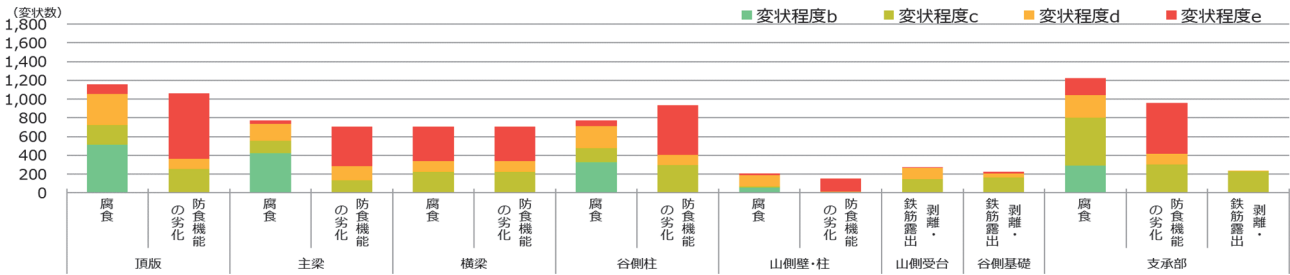
図-14 鋼製シェッドの主要部材における変状の種類別発生状況 (国管理分)

部材の健全性が判定区分Ⅱ及びⅢと診断された部材を対象として、部材毎に変状の種類と変状程度を整理した結果を図-14に示す他、変状状況の例を図-16に示す。頂版、梁、柱、支承部といった鋼製の部材全てで腐食や防食機能の劣化が多く確認されており、コンクリート部材が多くを占める山側受台、谷側柱、山側壁との変状数には大きな差がある。また、鋼部材の主要部材に同程度に変状が生じる傾向にある。鋼部材では他材質と比

較し、変状程度eの割合が多い傾向にあり、コンクリート部材よりも部材の耐荷力や耐久性の低下度合いが大きいと推測され、図-10で示した鋼製シェッドで判定区分Ⅲが多い理由の要因と考えられる。鋼製シェッドは、図-5及び図-7より中部地方の山地や北海道、北陸に多く、全体の約8割が積雪寒冷地域に設置されていることから、凍結防止剤による塩害が発生しやすい環境にある。加えて建設時期の古い施設が多く、経年による材料劣化が進んでいることや、部材接合部や支承部周りの複雑で入り組んだ部分に塵埃や雨水、土砂等が堆積し腐食が生じやすい環境にある部分が多いと
