事例調査による砂防堰堤の損傷に至る過程の推定

三浦光太郎・山田 拓・石田孝司

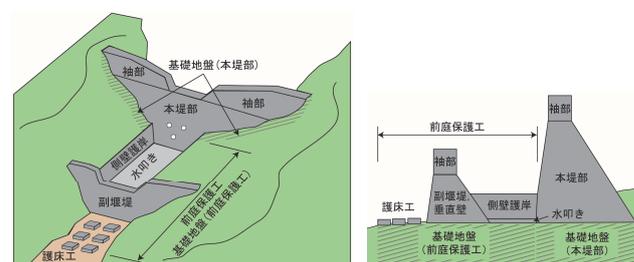
図-1 各部位の名称³⁾

・土石流によって損傷が発生したと推定されるコンクリート不透過型砂防堰堤118基を対象とした。損傷事例118基について、写真から損傷した部位及び損傷形態をそれぞれ表-1のとおり区分し、損傷形態別・部位別に箇所数を集計した。各部位の名称は、図-1に示すとおりである。
