登川流路工の魚道 ～魚類モニタリング調査による全断面魚道の有効性検証～

小野正博・坂井 等・松本直樹

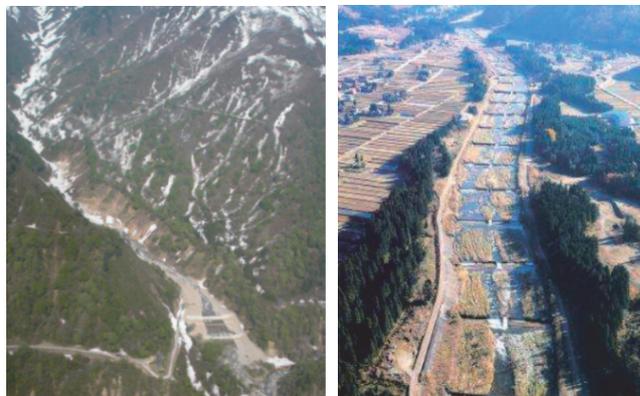
写真-1 登川上流部

新潟県南魚沼市を流れる登川は信濃川水系魚野川の右支川で、新潟・群馬県境の標高2,000m級の山地に源を発し、平均河床勾配約1/16の急流河川である。上流部は急峻な山地に取り囲まれた風化の進んだ花崗岩を基盤とした流域であり、日本有数の豪雪地帯であることに加え、地質は脆く、土砂生産が著しい(写真-1)。そのため、下流部には扇状地が形成され、また、不安定土砂の堆積により流路が固定されず、出水のたびに河岸侵食や氾濫を引き起こし、幾度となく土砂災害を発生させてきた。
