# 国道121号米沢市入田沢地区 道路崩落の権限代行による応急復旧

菅原慎一・横山耕三

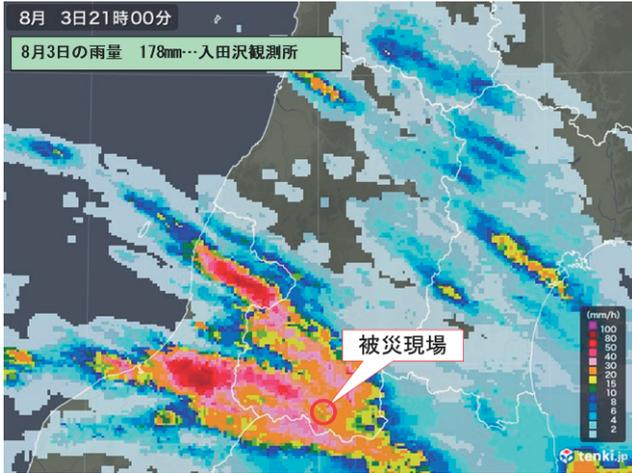
図-2 山形県の雨雲レーダ（8月3日21時）  
出典:https://tenki.jp/

8月3日午後9時の山形県の雨雲レーダを見ると、崩落した現場付近で時間雨量80mmクラスの雨雲が通過している(図-2)。

また、近傍の『入田沢観測所』の雨量データによると、降り始めの8月3日午前8時から降り終わりの8月4日午前2時までの総雨量は、178mmを記録している。崩落現場は、入田沢観測所より南側へ約5.7km離れた山地側に位置し、標高約525mで観測所より約110m高い。そのため、崩落現場での実際の雨量は、観測所の雨量より多いものと考えられる。
