## ◆ 報文 ◆

## 1998年9月3日岩手県内陸北部の地震によって生じた地変

Land Surface Deformation by the Iwate-ken Nairiku-hokubu Earthquake on September 3, 1998.

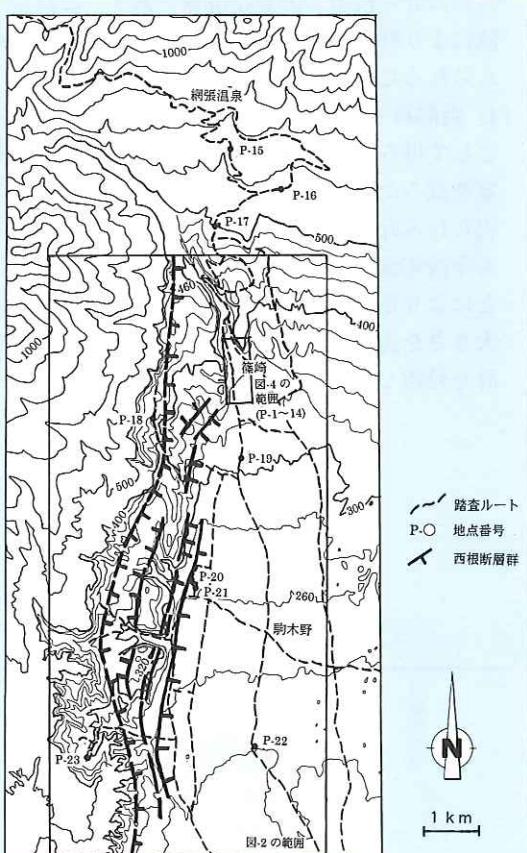
図-1 調査地域の地形と活断層

今回の地震の震源域周辺には西根断層群が存在する。地表地震断層の疑いのある地変は、これまで記載されていた断層位置の北側延長部に出現した(図-1および4)。西根断層群の周辺には南北

図-1で示した範囲を踏査した結果では、そのほか地変に類する現象は盛土部分の変状(地点P-15~18,23)を除いて認められなかった。

以上の地形学的考察から、この地変は西傾斜の低角逆断層の動きによって形成されたものと考えられる。また現地調査(ルートは図-1を参照)および地震後に撮影された1/8,000空中写真判読の結果、この地変以外に地盤の変位を示す事実は発

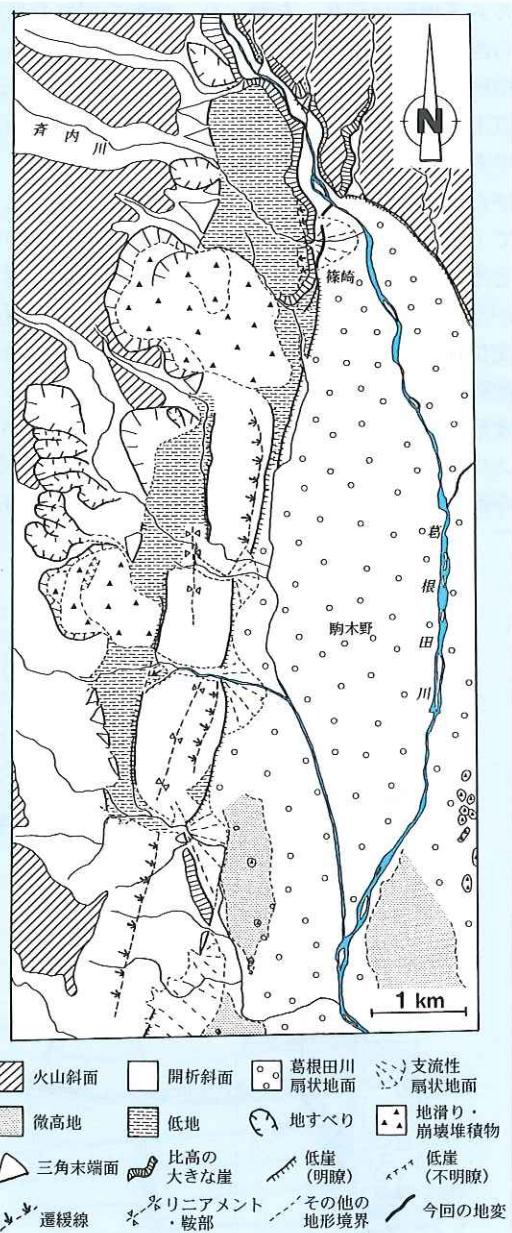
図-2 幸石盆地北部西縁の地形分類  
空中写真は国土地理院撮影の1/15,000 カラー写真および国際航業㈱撮影の1/8,000 カラー写真を使用。

にのびる地形の配列が顕著に観察できる(図-2)。図-3は東西方向の模式的な地形断面を示したものである。

葛根田川のつくる扇状地面とその西側の奥羽山脈の中心部をなす山地の間には、南北に細長い丘陵と地溝状の低まりが見られる。その丘陵は東西の端を低崖に限られ、また丘陵内には南北にのびる遷緩線および鞍部列を伴うリニアメントが認められる。地溝状の低まりの西側は奥羽山脈の中心部をなす山地であるが、低まりと山地との境界部には多くの地すべり地形が認められる。

地形解析の結果、認められた南北性の丘陵とその西側の地溝状の地形は、通常の侵食あるいは堆積地形としては不自然である。逆断層の上盤側にふくらみや、山側が低下する低断層を伴うことは、日本各地の逆断層に共通してみられる特徴であり<sup>4)</sup>、この不自然な地形の配列は逆断層で形成された典型的な地形と考えると合理的に説明できる。

丘陵東側および西側の低崖、遷緩線は、いずれも丘陵中心部が高くなる方向に配列することから、比較的新しい断層変位地形の可能性が強いと考える。ただし、周辺の河川の流路が南北方向に向いていることから、いずれの地形も河食によるものである疑いを否定はできない。これら微地形の成因の特定には、地質調査による検討が必要である。なお丘陵東側の低崖は活断層研究会編<sup>3)</sup>の西根断層、丘陵西側の低崖は活断層研究会編<sup>3)</sup>の袖山断層とほぼ同位置である。

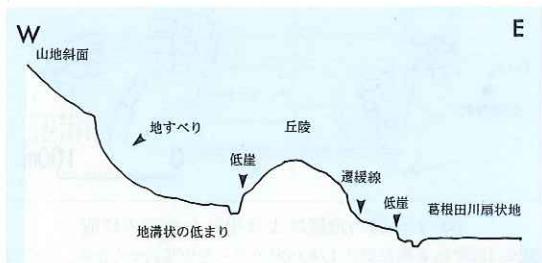
図-3 幸石盆地北部西縁の模式的な地形断面

のある地形は存在しなかった。地変の現れた箇所の西側に存在する南北方向の急崖は、形態から葛根田川の側刻によって形成されたと考えられる。以上のことから、今回の地変箇所が地表地震断層であったとして(その可能性については後述)、たびたび地震で地盤変位を生じたことがあったとしても変動地形はすべて浸食によって失われていると考えられる。ただし、急崖のさらに西側に西下がりの遷緩線が断片的に認められ、これらが断層変位地形である可能性がある。ここに図-3の地形配列をあてはめてみると、急崖の東側に東落ちの変形を担う地形が存在するべきである。以上の考えに従うと、現在葛根田川の扇状地になっている、今回地変が生じたところに活断層が存在する可能
