舗装のひび割れ注入材の耐久性試験

渡邊一弘* 寺田 剛** 久保和幸***

A Durability test of the Crack Seal Material on Asphalt Pavement to Identify its Required Quality

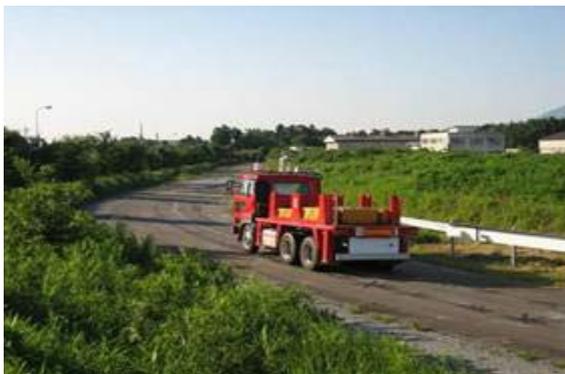
写真-1 実験場（荷重車走行状況）

実験場は1周628mの円形の走行路で、大型車の走行を想定した荷重車を連続的に自動走行させ、舗装の促進載荷試験を行う施設である（写真-1）。各種舗装を同時期に施工することにより、同一の促進載荷条件下でそれらの耐久性を比較することが可能である。今回のシール材の耐久性試験は、この実験場内の一部区間（密粒度アスファルト舗装部）に表面からカッターで擬似ひび割れ（標準幅6mm、深さ20mm）を作製（図-1）し、次節以降に示すシール材の種類、ひび割れ幅・深さ、施工方法を変えてシール材を注入し（写真-2）、耐久性に与える影響を調べた。なお、荷重車は49kN換算で80万輪（N₅交通（旧B交通：1車線あたり大型車250～1,000台/日に相当）で8年相当）分走行させた。

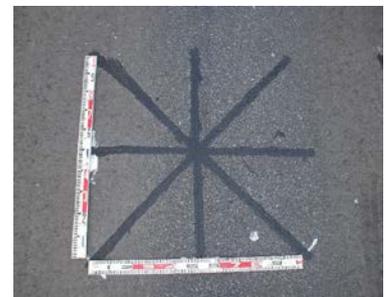
写真-2 擬似ひび割れへのシール材注入例

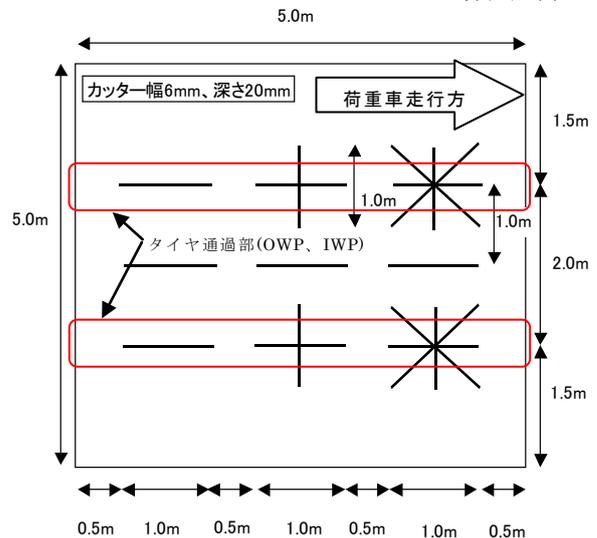
図-1 擬似ひび割れ作製パターン（標準）

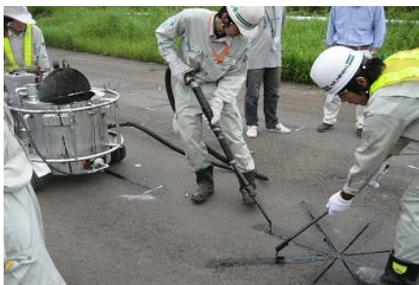
写真-3 機械施工

シール材の施工方法による違いを比較するため、注入専用機械を用いた機械施工（写真-3）、やかんを用いた人力施工（写真-4）及び刷毛施工（写真-5）について、試料番号Fのシール材を対象として、これら3種類の方法で施工した。

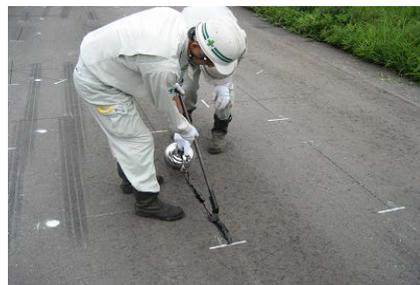
写真-4 人力施工

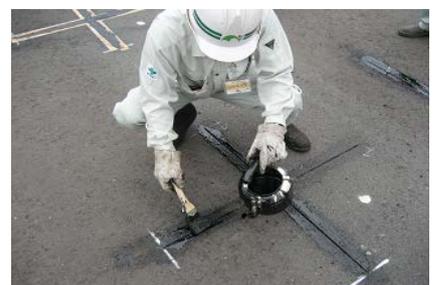
写真-5 刷毛施工

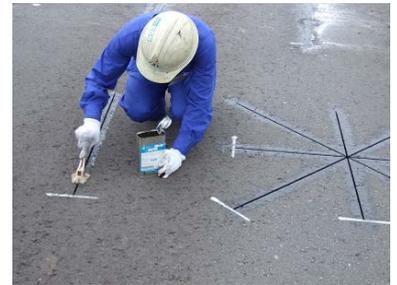
写真-6 プライマー施工例

を高めるために行うプライマーの塗布（写真-6）も、シール材の耐久性に影響を与えることが考えられる。そこで、試料番号Fのシール材を対象として、清掃及びプライマーの有無の4種類の組み合わせで施工した。

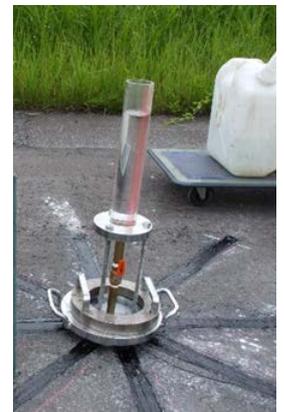
写真-7 透水量試験

シール材注入工法は、舗装のひび割れから入る雨水の浸透を防ぎ、アスファルト混合物層の脆化や路盤・路床の軟化による破損を抑えることが期待されている。そこで、本実験の耐久性確認方法の一つとして、シール材を注入した擬似ひび割れの中心部で、「舗装調査・試験法便覧」に示される現場透水量試験（写真-7）³⁾（以下、「透水量試験」という。）によって、促進載荷試験後のシール材の止水性を確認した。

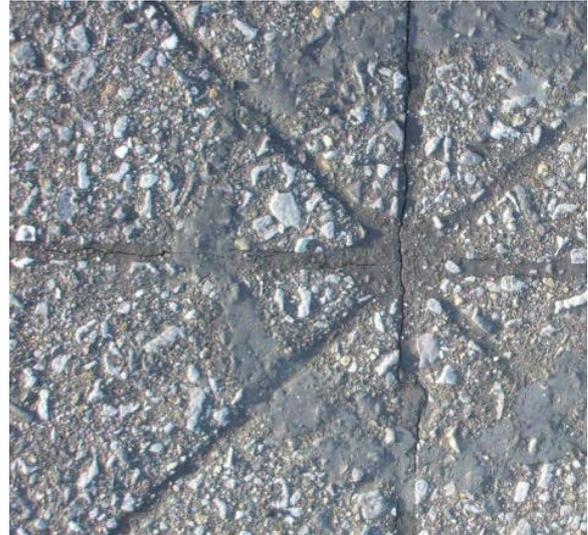
写真-8 シーラ材自体の割れの例 (試料A)

シーラ材別では、フィラー入りアスファルトの試料A及び低弾性目地材の試料Dの材料に透水が確認された。高弾性目地材(試料B)やクラックシーラ専用材(試料F)は透水が確認されず良好な状態であった。また、シーラ材目視観察では、シーラ材自体に割れ(写真-8)や舗装との界面での剥がれが観察されたのはフィラー入りアスファルト(試料A)、低弾性目地材(試料C、D)及びクラックシーラ専用材Eであり、シーラ材の材料により差が生じる結果となった。

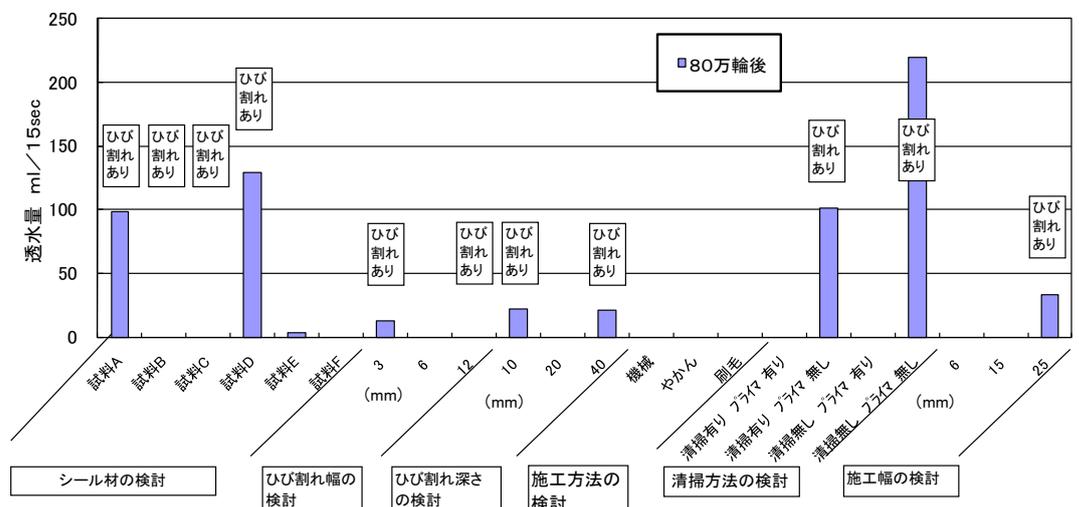
図-2 透水量試験結果

荷重車走行80万輪後の透水量試験の測定結果を図-2に示す。

注入時のひび割れの幅では、幅3mmに透水が確認され、目視でも舗装との界面での剥がれが観察されたが、6mmと12mmは透水が確認されなかった。注入時にひび割れ幅が小さいものは耐久性が劣る結果となったが、注入されたシーラ材の幅が小さいことによりひび割れをはさんだ両側の舗装の相対変位に追従しきれなくなったことが考えられる。

注入時のひび割れの深さでは、深さ20mmでは透水しなかったが、10mmと40mmで透水が確認され、深さ10mmのものはシーラ材の割れも確認された。ただし、この材料(クラックシーラ専用

施工方法の別では、機械、人力及び刷毛による差は生じなかった。清掃、プライマーの有無では、プライマー無しの箇所には透水が確認され、さらに清掃無しの箇所は舗装との界面での剥がれが観察された。プライマー有りの箇所は透水せず、プライマーの使用が耐久性に良い影響を与えた。

施工幅では、幅6mmと15mmでは舗装との界面での剥がれが観察されたが透水しなかった。一方、25mmは透水が確認され、広く広げすぎること好ましくないことが示された。

これらの箇所は図-2で示したようにほとんどの箇所は透水が確認された箇所と同じであり、舗装体自体にひび割れが発生した箇所であった。たわみ量の結果も良好で、舗装体にひび割れがなかったのは、クラックシール専用材（試料E、F）及びプライマー有りの清掃であった。ひび割れ発生要因については、元々の支持力が不足気味で沈下した場合と、シール材の破損により雨水が浸透し路盤の支持力が低下した場合が考えられ、今後開削等を行い原因を特定する必要がある。

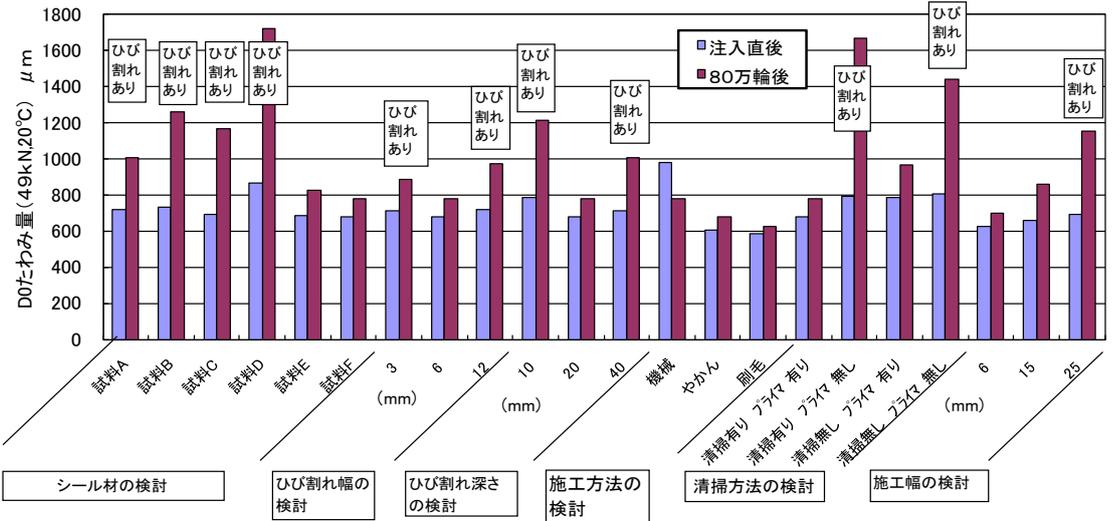
図-3 たわみ量試験結果

シーラ材注入直後と荷重車走行80万輪後のたわみ量試験のD₀測定結果を図-3に示す。

D₀は促進載荷に伴いすべての箇所が増加したが、中でも特にD₀たわみ量が大きくなったものは、試料A～試料Dのシール材、ひび割れ幅3mmと12mm、ひび割れ深さ10mmと40mm、清掃有りプライマー無しと清掃無しプライマー無し及び施工幅25mmの箇所であった。
