# 補強土壁における点検手法の構築に向けた取組み

宮武裕昭・藤田智弘

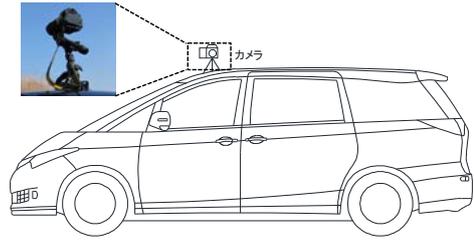
図-2 計測装置

立研究開発法人土木研究所の屋外実験場に構築した壁高8mのジオグリッド補強土壁に対して実施した。測定の対象範囲は、図-1に示す壁形状計測エリア（高さ8m×幅8m）とした。使用機器は、一般的に市販されているデジタル一眼レフカメラを使用した。カメラの設定は、表-1に示す。車上からの点検を想定し、壁面から15m程度離れた箇所で、壁面とほぼ平行に車両を走行させて吸盤式の固定治具により車両に固定したカメラで計6枚の写真撮影した。車両の走行速度は0km/h（撮影位置で停車）、10、20、30km/hの条件で行い、写真はカメラの連写を使い、連続する2枚の写真の撮影範囲のオーバーラップが80%以上となるように設定した。計測装置を図-2に示す。

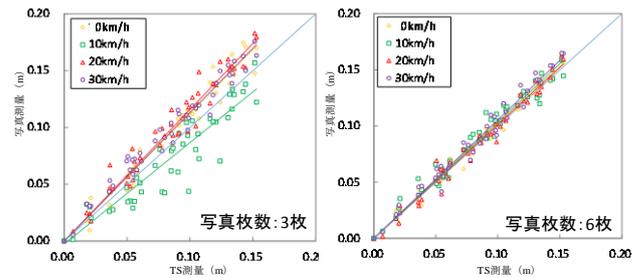
図-3 壁面形状

本節では、写真測量により計測した壁面形状の測量精度について整理する。測量精度は、トータルステーション（以下、TS）で計測した壁面に設置された48点のターゲット（図-1）の計測値と比較することで検証した。また、精度の検証は計8ケース（走行速度4ケース×写真枚数2ケース）の相対比較を行った。図-3に、壁面形状の計測結果を示す。写真枚数が3枚のケースでは、6枚のケースと比べて走行速度の違いによりばらつきが大きくなる結果となった。また、表-2に計測誤差を示す。回帰直線の傾き、最大残差、および残差分散の指標については、いずれの走行速度でも写真枚数6枚のケースが3枚のケースと比べ計測誤差が小さくなる傾向があることを確認した。つまり、計測精度の確保には、走行速度よりも写真の枚数が重要であると言える。

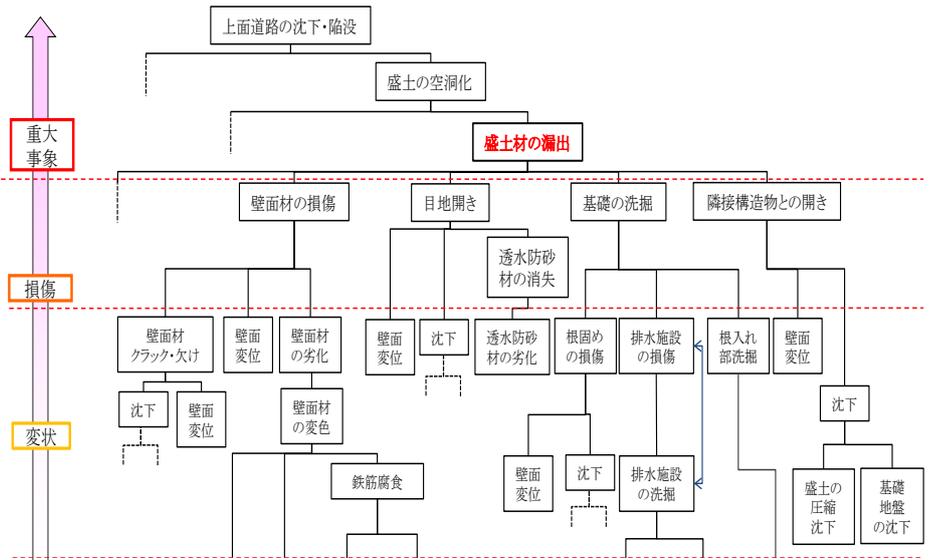
図-4 劣化シナリオ（盛土の漏出）

本報では、「上面道路の沈下・陥没」という重大事象に至る過程のうち「盛土材の漏出」に係わる劣化シナリオ(図-4)について紹介する。盛土材の漏出に至る前段階の事象として、「壁面材の損傷」、「目地の開き」、「基礎の洗掘」、「隣接構造物境界部の開き」等を損傷事象とした。例えば「目地の開き」については、通常目地部に透水防砂材が設置されているため、それだけでは盛土材漏出は生じないが、目視により確認が困難な透水防砂材が施工不良等により適切に設置されていないと盛土材漏出に至ることが考えられる。盛土材が一度漏出すると盛土のゆるみや漏出範囲の把握等、困難な対応が求められる。一方、変状事象は「壁面変位」、「沈下」等すぐに盛土材の漏出に至るものではないものが並ぶ。また、前述のとおり変状事象が生じていても必ずしも補強土壁自体が機能低下しているわけでもない。そのため、2.1 で示したとおり日常的な点検は、予防保全の観点から劣化シナリオで示す変状事象程度を把握し、継続的に外形のデータを蓄積することが望ましいと考える。また、実効性のある点検方法の構築を考えた場合、現行の制度の中(直轄国道では2日1回程度の車上目視や年に1回の徒歩目視)で変状事象程度を把握できる点検方法を構築することが必要である。そこで大きな課題となるのが、道路下の補強土壁でかつ壁面の前方に道路がない場合(以下、道路下の補強土壁)である、このような立地条件では、日常的な点検で壁面の状態を確認することは容易でない。ただし、「壁面変位」や「沈下」等の事象の発生は、笠コンクリートの傾斜等を伴うことが多い。図-4に示す劣化シナリオは、前述のとおりトップダウンの解析で整理したもののなので、笠コンクリートの傾斜等の進行

しても盛土材の漏出に至らない事象はシナリオに記載されない。道路下の補強土壁を点検する場合、笠コンクリートは壁面等と比べて路面から目視で確認しやすい部材である。劣化シナリオ作成時のプロセスとは逆の、劣化シナリオで明らかとなった「変状」を起点としてその結果となる事象を探るボトムアップの解析も実施し、日常的な点検で目視可能な部材に現れる「変状の痕跡」を整理することで、道路下の補強土壁であっても、現行の制度の中で重大事象に至る前にそれらに係る「変状」事象を発見できると考える。
