下水道圧送管路における硫酸腐食箇所の効率的な調査技術

深谷 渉・野田康江・岩崎宏和

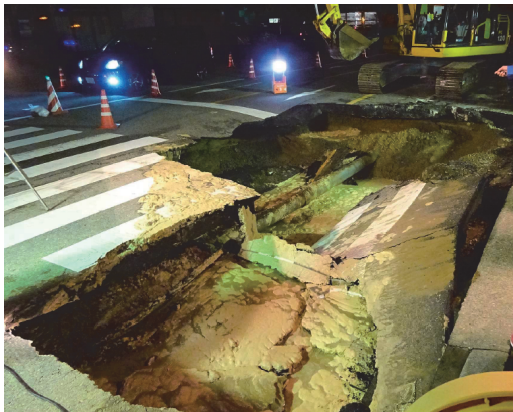
写真-1 圧送管路の事故事例

さらに、ダクタイル鋳鉄管が使用されている圧送管路においても、硫化水素に起因する硫酸腐食による道路陥没や漏水事故が発生している（写真-1）。

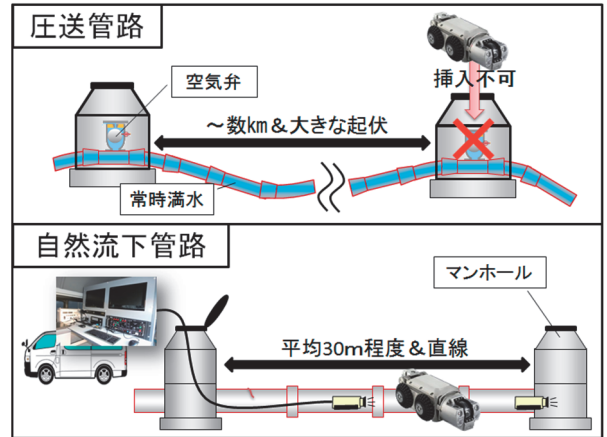
図-1 圧送管路と自然流下管路の構造特性

圧送管路は、圧力状態で下水を送水するため、管路が破損すると即座に下水が噴出し、間を置かず道路陥没を引き起こすことから、事故を未然に防止するための予防保全的な調査が極めて重要である。しかしながら圧送管路の構造特性上、一般的な調査機材である自走式TVカメラの使用が困難なため（図-1）、事後対応となることがほとんどであり、圧送管路調査技術の確立が急務であった。そこで本稿では、圧送管路の調査技術の確立を目指し、実証研究を行った内容について述べる。

一般的な自然流下管路の調査は、マンホールの蓋を開けてマンホール内や管口等を目視や管口カメラで確認する簡易な方法や、自走式カメラ等で管内面を詳細に診断する方法が採用されている。これに対し圧送管路は、調査用機材を入れる箇所が空気弁しかない、常時満流である、1スパンが数kmに及ぶことがある等の特性を有することから、既存の自然流下管路に導入されている管内面を診断する技術での対応が困難である。

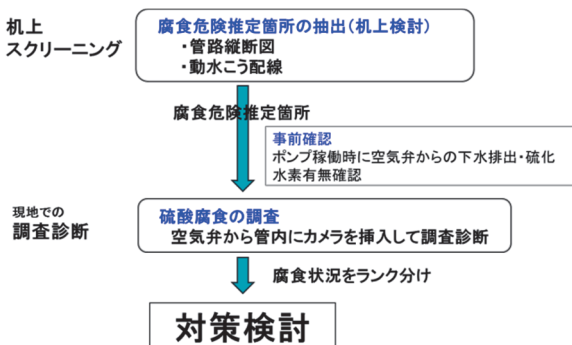
図-2 圧送管路調査フロー

本技術は、圧送管路の硫酸腐食が起こりうる腐食危険推定箇所を絞り込む（机上スクリーニング）方法と、腐食危険推定箇所の腐食状況を現地で調査診断するため、φ75mmの空気弁の穴部から挿入可能な調査機材を用いて劣化程度を確認する腐食調査診断技術で構成される。図-2に本技術を使用した圧送管路調査のフローを示す。

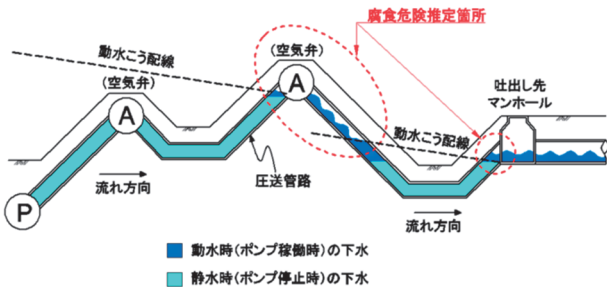
図-3 圧送管路の腐食危険推定箇所

気相部があるかどうかは、管路の位置（高さ）が動水こう配より高いか低いかで判断すればよく、低い位置の管路であれば、ポンプ稼働時には管路は満水であり、動水こう配より高い位置の管路では、非満流（気相部）と判断する。

動水こう配は式(1)を用いて計算する。ポンプ稼働時、動水こう配線より低い箇所では管内は満流、高い箇所では非満流（気相部あり）と判断する。また、吐出し先がマンホールの場合や、管路縦断面図頂上の上流側も、非満流となり空気が供給されるため腐食危険推定箇所と判断する（図-3）。

2.2 圧送管路の腐食メカニズムで触れたとおり、圧送管路内が満流であれば、例え下水が嫌気状態であっても硫化水素が気相中に放散されることはなく、硫酸が生成されることもない。一方、空気弁付近等で気相部が存在する箇所では腐食の起こる危険性がある。

本手法は、このような腐食のメカニズムに着目したもので、耐食性の乏しい管材が使用されている任意の圧送区間内で、気相部（空気溜まり）が存在するかどうかの机上検討を行い、気相部が存在していると推定される範囲を腐食危険推定箇所と見なす。

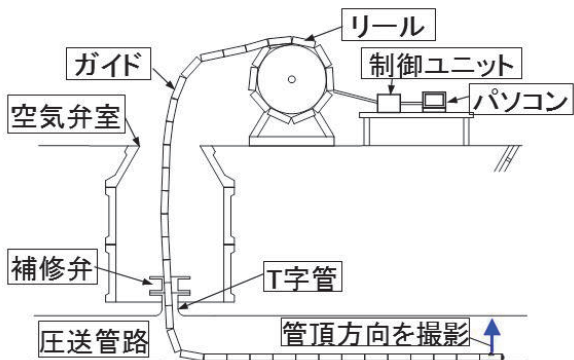
図-4 ガイド挿入式カメラの構成部材

本調査機器は、空気弁室から30m先の圧送管路まで挿入可能な蛇型のガイドの先端に、腐食が生じる水面より上の部分（管頂側）の状況を撮影するための小型カメラ（画角180°）を搭載したものである（図-4）。空気弁の下部にある補修弁から機材を挿入できるようヘッド部のサイズはφ75mm以下となっており、管内面の腐食状況をカメラにより撮影し、腐食の進行度等を診断・評価する。本調査機器の仕様は表-2の通りである。

部位	項目	仕様
ガイド	寸法（ヘッド部）	58mm×48mm：空気弁φ75から挿入可能
	延長	約30m
	屈曲	22.5°曲管に対応
カメラ	解像度	640×480ドット以上
	防水性能	水深1mクラス
	撮影範囲	前方カメラ：管底側180° 管頂カメラ：管頂側180°
	フォーカス	自動
その他	適用管径	200～1000mm
	全重量	150kg
	照明	LED照明：250lm相当

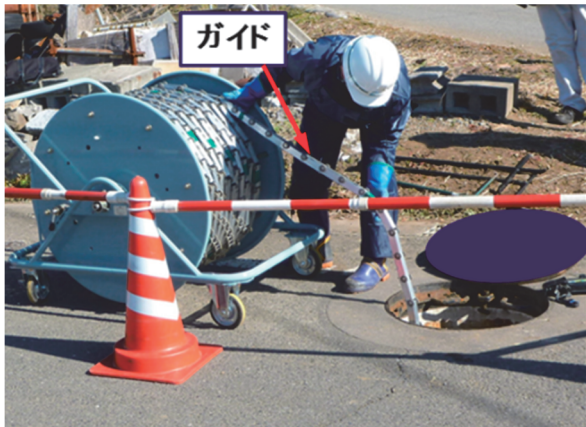
写真-2 視覚調査実施状況

本調査診断技術の現地での適用性を確認するため、絞り込み手法で腐食の危険性があると判断した実証フィールド管路（1流域3市5管路）を対象に、調査機材が適切に挿入できるか（写真-2）、カメラにより腐食程度が正確に判断できるか等を確認した。

この結果、①空気弁（φ75mm）から機器を挿入し、約30mの範囲を1.5時間以内に調査できること、②撮影された画像は鮮明で管内面の腐食の有無を十分判断できること（表-4）等を確認した。また、全ての実証フィールド管路（腐食危険推定箇所）において、実際に管内面腐食が発生していることを確認した。なお、調査の際は、事前の管内清掃は不要である。
