# コンクリート舗装の補修箇所の輪荷重による耐久性評価

加藤祐哉・古賀裕久

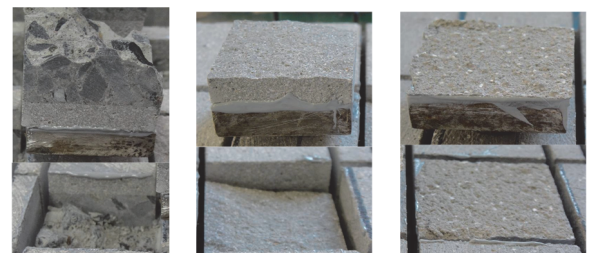
写真-4 破壊位置の例

走行影響部の付着強度は2MPa以上で、大部分が3 MPa以上の値を示した。破壊位置は基板「A」(写真-4(i)の状態)

または補修材「B」

図-5、図-6、図-8より、PCM-a、PCM-b、RMの(写真-4(ii)の状態)であったが、補修材で壊れた場合も基板と同程度の強度があった。すなわち、基板と補修材の界面の付着強度は、コンクリートの引張(プルオフ)強度以上と考えられ、本試験の輪荷重載荷後においても、十分な付着が保たれていた。試験位置は、目地側から順に○-1、○-2、○-3(○にはα~δが入る)と番号を付けているが、試験位置間の付着強度に明確な差は見られず、輪荷重載荷に

図-7より、PCM-cの付着試験結果は、PCM-a、PCM-b、RMとは異なる傾向を示し、試験位置や走行影響部と非走行部によらず、破壊位置は、補修材の表層部薄層における破壊「B上」(写真-4(iii)の状態)であった。PCM-cは他のポリマーセメントモルタルよりも弾性係数が小さい(表-3)柔軟型のポ

ただし、全ての試験位置が「B上」であり、一度に大きな塊として剥離することはなかった(写真-4(iii))。このように、表面のごく薄層が剥がれるような破壊形態で、実際の舗装路面においてすり減り等が顕著でなければ、補修箇所の平坦性が急激には損なわれない可能性もある。このような場合は、それほど問題とならない可能性があるが、今後の検討課題である。

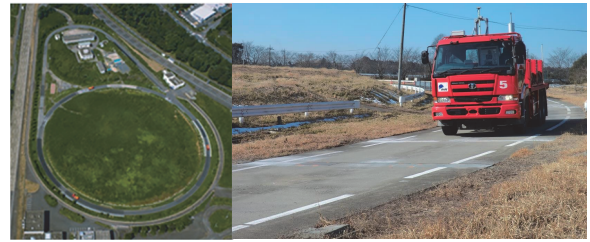
写真-5 舗装走行実験場  
(左：上空からの全景、右：荷重車)

そこで、比較検証のために、土木研究所が所有する舗装走行実験場(写真-5)のコンクリート舗装区間に模擬段差を設け、表-3の補修材で補修した箇所を荷重車で走行させている。
