腐食が進行した耐候性鋼材の塗装による補修効果の長期的検証

富山禎仁・新田弘之

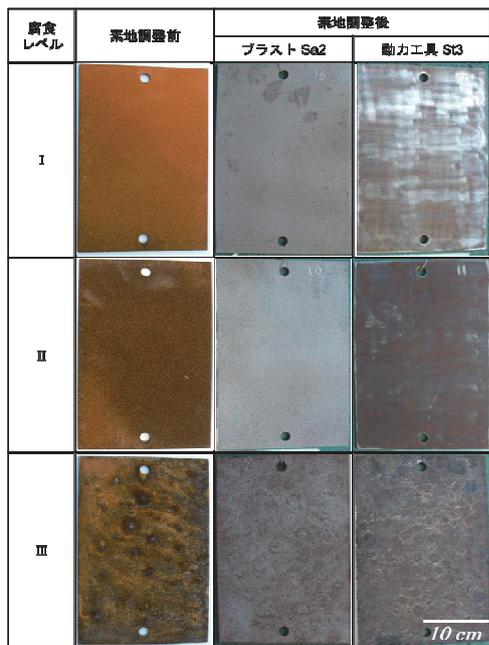
図-2 素地調整前後の耐候性鋼板の代表的な外観

前項で腐食させた無塗装耐候性鋼板に対し、ブラスト処理（アルミナ研削材）あるいはディスクグラインダー処理（研削砥石）により、補修塗装前の素地調整を行った。目標の仕上がり程度（除せい度）はISO 8501-1に規定されるSa2（ブラスト処理）およびSt3（ディスクグラインダー処理）とした（図-2）。ブラスト処理については一部の鋼板で入念な仕上げ（Sa2 1/2）あるいは軽微な仕上げ（Sa1）を行い、仕上がり程度の違いによる影響も評価した。

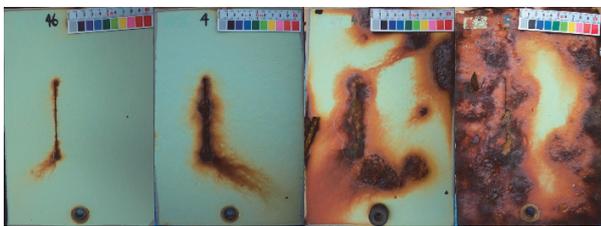
1) Sa2 1/2 2) Sa2 3) Sa1 4) St3
(a) 素地調整程度による違い（腐食レベルⅢ→Rc-I）

暴露10年後の時点では、補修塗装前の耐候性鋼板の腐食レベル、補修塗装時の素地調整程度、補修塗装系の違いにより塗膜外観に大きな差異が生じた（図-5）。特に劣化が著しい試験片では、表面的な塗膜の異状にとどまらず、塗膜下でも鋼材の腐食が大きく進行している状態となった。

図-5 暴露10年後の代表的な試験片外観

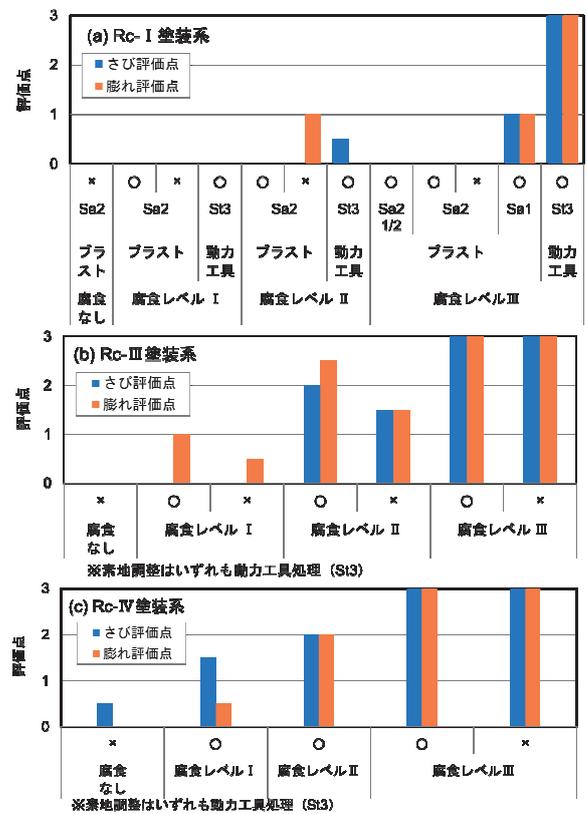
図-6 暴露試験10年後における塗膜変状の評価点（○：水洗あり／×：水洗なし）

暴露10年後における塗膜のさび、膨れの評価点を補修塗装系別に整理し、図-6に示した。この図における評価点は2枚の試験片の平均値であり、値が大きいものほど塗膜の外観変状が大きく、劣化が進行していることを表している。

Rc-Iで補修した場合（図-6(a)）、補修時の腐食レベルがⅠではいずれも良好な塗膜状態が保たれていたが、腐食レベルがⅡやⅢになると、素地調整程度が低い動力工具（ディスクグラインダー）処理（St3）やブラスト処理（Sa1）した試験片でさびや膨れの塗膜異状が生じた。一方、補修塗装にRc-ⅢやRc-Ⅳを適用した試験片（図-6(b)、(c)）では、補修時の腐食レベルに関わらず、いずれもさびや膨れの塗膜異状を生じ、その程度は、補修時の腐食レベルが高いほど大きくなる傾向が認められた。比較のため、新品の未腐食耐候性鋼板を同様の素地調整および塗

装系で塗装し、併行して暴露しているが、これらはRc-Ⅲ、Rc-Ⅳであっても暴露10年の時点では変状無し、あるいは軽微な変状のみであった。このことから、Rc-Ⅲ、Rc-Ⅳで補修した場合に塗膜の変状が早期に進行したのは、塗装前の下地状態に原因があるものと推察される。すなわち、腐食した耐候性鋼材をディスクグラインダーで素地調整した際に、耐候性鋼材表面に固着したさびや塩分を十分に除去できず、これらが塗膜の早期劣化を引き起こす要因となったものと考えられる。ディスクグラインダー処理については、水洗の効果も認められなかった。

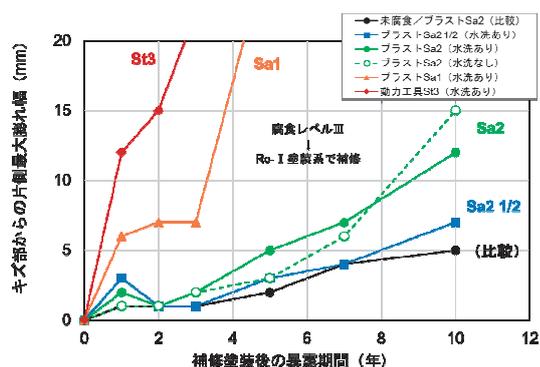
(a) 素地調整程度による違い

図-7 キズ部からの腐食進展による膨れ幅の経時変化

ブラスト処理しRe-I で補修した試験片では、暴露10年の時点で塗膜外観に明確な差異はなかったが、キズ部から進展した腐食の程度を比較すると（図-7）、素地調整程度が高いほど、また、補修時の腐食レベルが低いほど小さく、新品の未腐食鋼板を塗装したものに近い水準で推移していることがわかった。

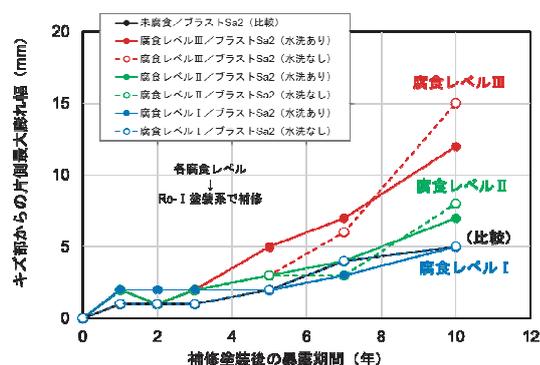
(b) 補修時の腐食レベルによる違い

暴露10年の時点では、「水洗あり」が「水洗なし」よりもやや良好な結果となっている（図-7(b)）。ブラスト処理（Sa2）完了時の付着塩分量は30mg/m²程度であり、水洗により15mg/m²程度まで低減した。現状の管理基準値（50mg/m²）を下回る低い水準にもかかわらず、水洗の有無で腐食進展に差が生じつつあり、被塗装面の塩分を極力除去する必要があることを改めて確認した。今回は現場
