道路土工構造物点検要領の改定と メンテナンスサイクルを支える取組み

鎌 淳司・大津智明・北島大樹・渡邊一弘

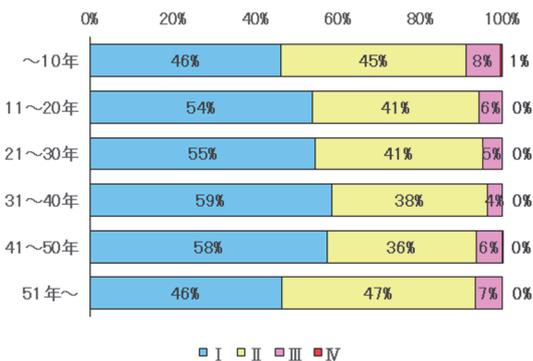
図-1 建設経過年数別の判定区分（切土）

道路土工構造物における健全性と建設経過年数の関連について分析したところ、図-1及び図-2に示す建設経過年数別における健全性の状況のとおり、建設経過年数と健全性（判定区分）（Ⅰ：健全、Ⅱ：経過観察、Ⅲ・Ⅳ：措置段階）には、経過年数と判定区分に明らかな関連性は確認されなかった。

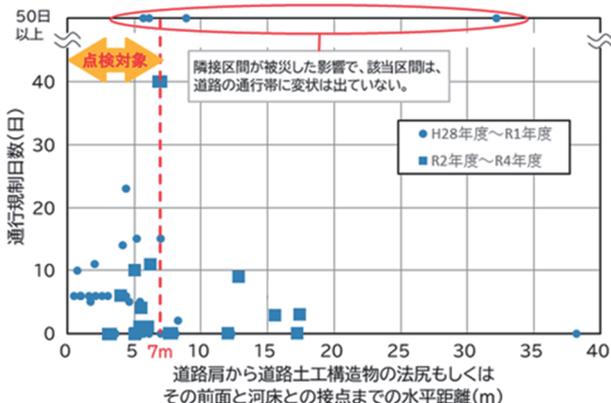
図-4 護岸の位置と規制日数の関係

はじめに、道路肩から道路土工構造物の法尻もしくはその前面と河床との接点までの水平距離に着目し58箇所の立地条件を分析した結果、1日以上以上の通行規制を伴う被災箇所は概ね7m以内（図-4）に多く分布していることが確認できた。

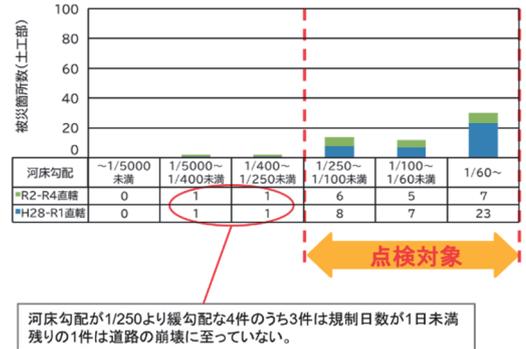
図-5 被災箇所の河床勾配

また、河床勾配について60箇所の状況を整理すると、河床勾配が概ね1/250より急勾配である箇所（図-5）に多く分布していることが確認できた。

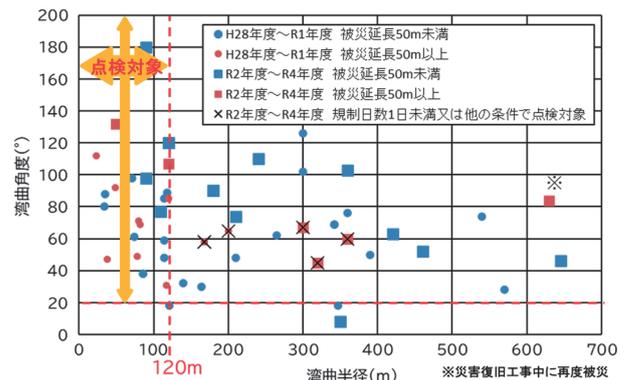
図-6 湾曲半径と湾曲角度の関係

さらに、湾曲半径と湾曲角度の関係について79箇所の状況を整理すると被災延長が50m以上の被災箇所は、従前の条件で点検対象であった箇所等を除いた湾曲半径が概ね120m以下で、且つ湾曲角度は20°以上の条件に該当するものであった（図-6）。

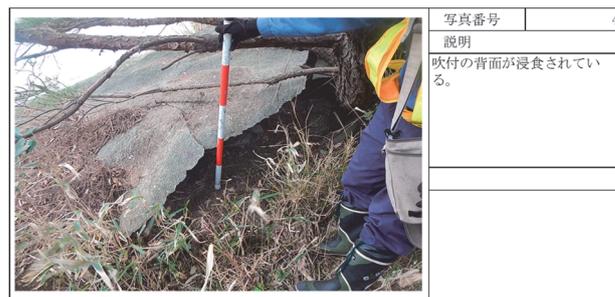
図-7 吹付のり面の上端部まで目視し発見された変状例

国総研では、特定道路土工構造物点検のうち、平成30年度～令和2年度の直轄国道でのデータを用いて、図-7のとおり具体的な変状事例集³⁾（以下「事例集」という。）を国総研資料としてとりまとめ、令和4年12月に公表した。
