# 道路橋の震後点検の効率化・高度化に向けたデジタル技術の利活用に関する検討

小林 巧・大住道生

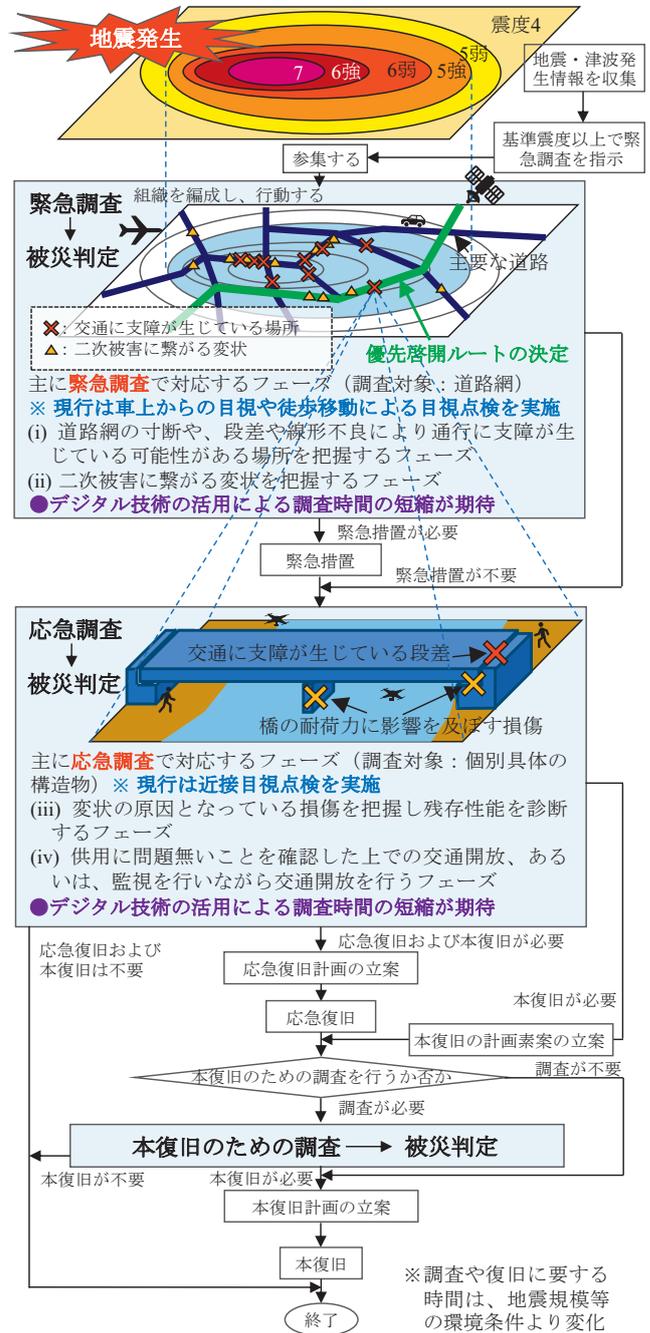
図-1 震後復旧の基本的な流れとデジタル技術の活用

現行の地震後の異常時点検（以下「震後点検」という。）は、一般的に「地震発生後、速やかに道路構造物の被害の概要を把握するとともに、重大な二次被害につながる可能性のある被害を発見するために行う」緊急調査と、「全体的な被害状況を把握するとともに、応急復旧の実施および復旧方針の決定のために行う」応急調査、本復旧のための調査で構成されることが多い<sup>2)</sup>。緊急調査は車上からの目視や、徒歩移動による目視が行われ、応急調査や本復旧のための調査は近接目視が行われることが多い（図-1）。

本報では震後点検の内、図-1の応急調査で対応するフェーズを主な対象とし、その中で、特に道路橋の点検を行うために、デジタル技術に求められる要件について検討した内容<sup>3)</sup>を紹介する。

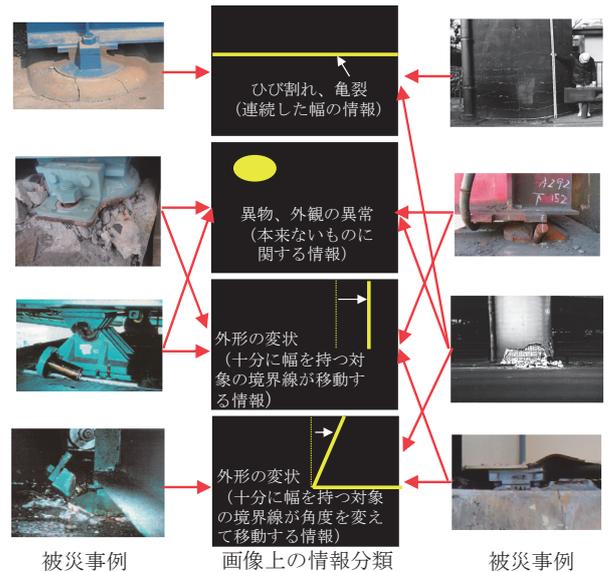
図-2 被災事例と画像上の情報分類例

図-2に被災事例と画像上の情報分類例を示す。画像上のあらゆる地震時損傷は、部材を認識した上で、最低でもここに上げる4つの幾何学的特徴の組合せを把握することで、人は画像から地震時損傷の有無を認識できることが可能であると考えられる。4つの幾何学的特徴は、1) 連続した幅の情報、2) 十分に幅を持つ対象の境界線が角度を変えて移動する情報、3) 十分に幅を持つ対象の境界線が平行に移動する情報、4) 本来ないものに関する情報である。例えば、ひび割れ等は画像上では連続した幅の情報である。RC橋脚基部の損傷は、ひび割れとしての連続した幅の情報に加え、橋脚の傾きは角度を変えて移動する情報である。橋脚の損傷程度によっては、本来ない異物の情報として、コンクリート片や、鉄筋がはらみ出した様子がある。支承部の部品の変形、ピン等の抜け出し等も幾何学的特徴として分類できる。

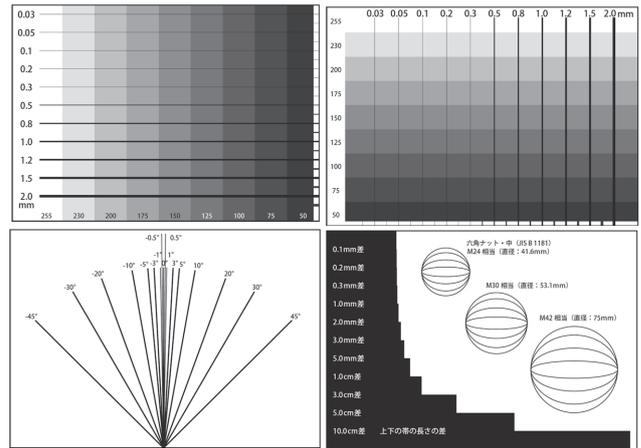
図-3 作成した撮影対象

この分類に基づいて作成した撮影対象が図-3であり、4つの幾何学的特徴に関する情報を模擬している。このパネルの詳細は文献<sup>3)</sup>に記載しており、図-3の右上と左上のパネルは文献<sup>5)</sup>を参考に作成した。また、「本来ないものに関する情報」を検討するために、図-3の右下のパネルに支承部のアンカーボルトのナットとして多く使用される規格(M24、M30、M42)の寸法(円)を記載した。ナットは支承部の中で比較的小さい部品であり、多くの支承に同じ大きさの規格品が使用される。ナットがナットとして視認できれば支承を構成する他の部品、M24より大きい部材や異物等が視認できると考えた。

この撮影対象から距離を変え画像撮影を行い、被写体からの撮影距離と把握できる見込みのある変状の関係を調査した。撮影条件は実際の現場での使用を想定しAutoとした。撮影距離は0.76~20mの12段階<sup>3)</sup>とし、UAVが接近できない場合は撮影を行わなかった。分析は、距離を変えて撮影した画像をディスプレイ画面上で拡大しどこまで幾何学模様が見えれば視認可能かを整理した。

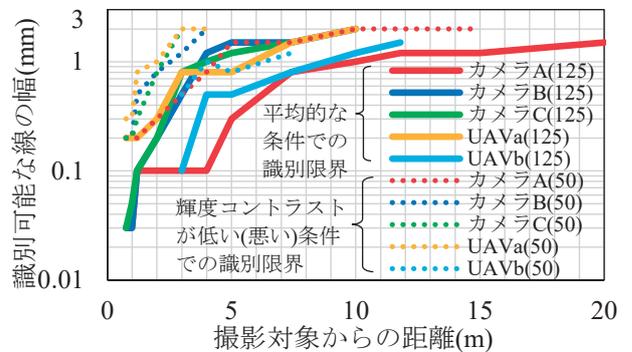
図-4 撮影距離と識別可能な線の幅の関係

図-4~6に撮影距離と把握できる見込みのある変状の関係を示す。凡例の数字はRGB値であり、「50」はRGB値が(50,50,50)である。図-4~6は点検指標と撮影距離の性能曲線を示しており、例えば対象から10mの撮影距離ではAutoモードで、安全側の目安値(カメラC)として2mm以上の亀裂幅、10°以上の変形角、10mm以上の変形量が把握できる見込みがある。また、M24のナットについては、撮影距離20m以内で確認できなくなることが無かった。

- ※ 要求値の検知に必要な撮影距離や、ある距離から視認できる見込みがある範囲は、図-4～6に基づいている。
- ※ 薄い灰色：3m、あるいは、10mからは要求値を検知できないが、要求値より大きな損傷をスクリーニング的に収集することができるもの。
- ※ パネル上に描かれた幾何学模様に対して検討を実施した結果であり、実際の損傷でも同様の傾向となるかを今後検討する予定である。機体の性能も今後向上することが想定されるため、それに伴い、図-4～6の性能曲線は変化する。

表-2より、現在の画像撮影技術の水準では、亀裂や計算上の降伏相当変位等、支承部のあらゆる地震時損傷をUAVの画像撮影のみで把握することは困難であるため、スクリーニング的に大きな損傷を把握する目的のフェーズにおける運用が現実的であると推測された。ただし、カメラの性能等は今後向上することが期待されるため、それに伴い、図-4～6の性能曲線は変化する。その場合でも診断に必要な損傷検知限界の要求値の目安は、基本的には変わらないため、今回例示した方法等で、デジタル技術の損傷検知精度を確認することで、技術の適用範囲の一部が明確となる。
