下水道管路模擬施設を用いた 点検調査機器の性能確認・比較実験

畠山貴之・橋本 翼

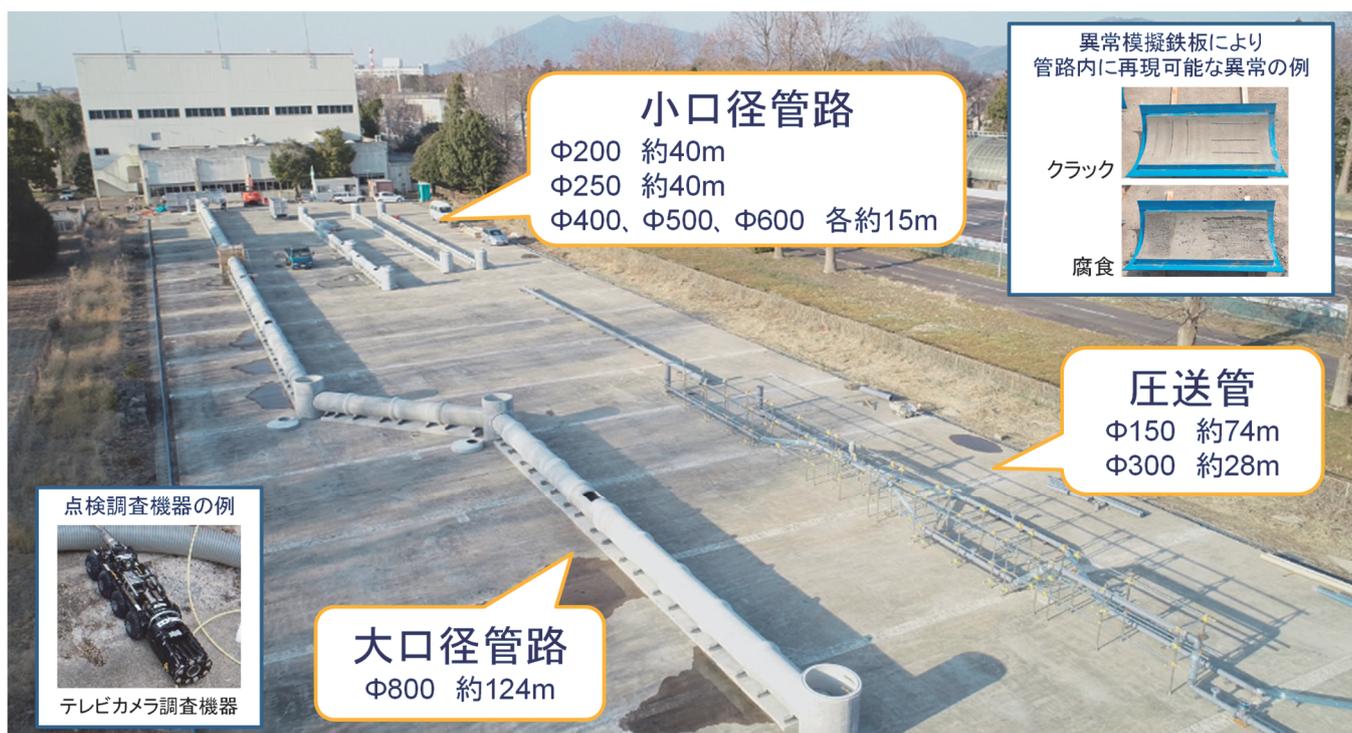
図-1 下水道管路模擬施設の俯瞰図

下水道管路模擬施設は、主に、圧送管（硬質塩化ビニル管、口径150mm及び300mm）、小口径管路及び大口径管路により構成される（図-1）。小口径管路は、口径200mmの鉄筋コンクリート管、口径250mmの鉄筋コンクリート管、口径400mm・500mm・600mmの鉄筋コンクリート管それぞれを1号組立人孔で接続した施設の計3つの施設で構成されている。大口径管路は、口径800mmの鉄筋コンクリート管を2号組立人孔及び1500mm×1500mmのボックスカルバートで接続した施設である。小口径管路及び大口径管路は、開口部に異常模擬鉄板を設置することで、クラックや腐食等、下水道管路内に発生する様々な異常を再現できるほか、貯水タンクや送風機を使用することで水流や管内風を再現でき、実際に近い条件下で点検調査機器の定量的な評価が可能である。

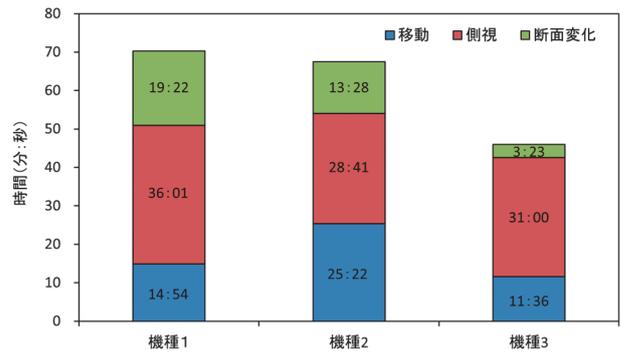
図-2 テレビ調査機器の機種別・作業項目別の作業時間

ことが考えられる。図-2に機種別・作業項目別の作業時間を示す。作業項目は、テレビカメラ調査機器が管路内を走行・直視する「移動」、発見した異常模擬箇所及び取付管部の詳細を確認する「側視」、断面変化部における調整作業をする「断面変化」に区分した（走行中の継手部の側視は移動に含む）。これより、機種3では、断面変化に要する作業時間を大きく短縮できていることが分かる。機種3は自動でカメラの高さ位置を変えることができるリフト機能を有しており、断面変化部による日進量低下を最小限にとどめることができていることから、日進量の観点から有効な機能であるといえる。また、側視に要した時間については、全体の約4～7割を占めることから、今後テレビカメラ調査機器の日進量の向上を目指すためには、側視の時間短縮が大きな課題になると考えられる。

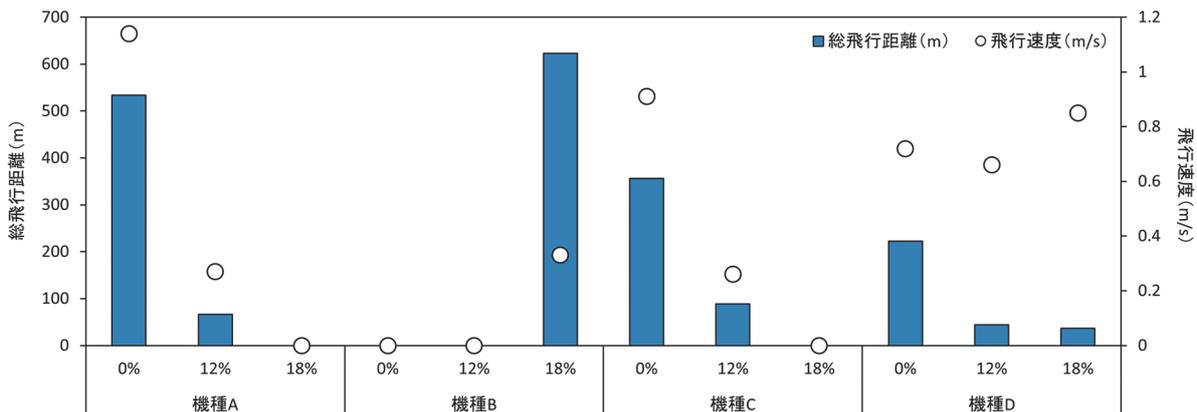
図-3 ドローン調査機器の機種別の総飛行距離・飛行速度（※機種Bは、総水面走行距離・水面走行速度）

図-3は、当該実験におけるドローン調査機器の機種別の総飛行距離及び飛行速度を示したものである。機種A、機種C及び機種D（いずれも飛行タイプドローン）を用いた調査は、18%程度の水位になると飛行速度の低下又は飛行が困難になることが分かった。管内水位を高くすると総飛行距離が短くなる点から、ドローン自身が巻き起こす風の跳ね返りや水しぶきによる操作性への直接的な影響が考えられる。また、実験中に機種A及び機種Cにおいて電波の受信不良による飛行停止が確認されたこともあり、管内水による電波の減衰や反射障害が飛行速度の低下や飛行の困難に寄与しているとも考えられる。ドローンで用いる電波の周波数は、Wi-Fiと同様の2.4GHzであり、高

い周波数帯に区分される。電波は周波数が高いほど減衰しやすい特徴があるため、現在の周波数より低い周波数帯の電波を使用する等の対策を行えば、飛行障害を改善できる可能性がある。総飛行距離に着目すると、本体重量が大きいほど総飛行距離が長い傾向があった。本体重量にはバッテリーが含まれているため、搭載しているバッテリー容量の違いが総飛行距離に影響したものと考ええる。

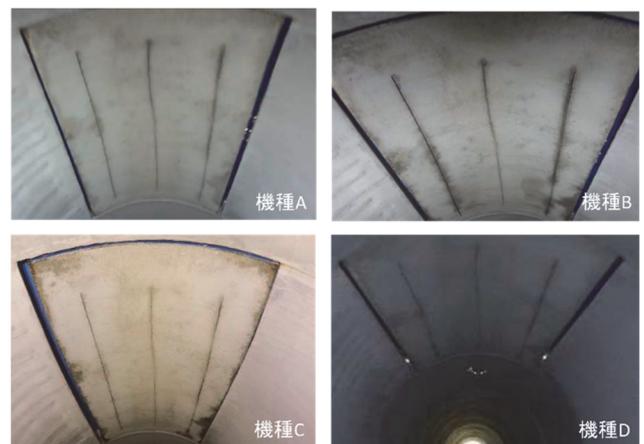
図-4 ドローン調査機器の機種別の模擬異常の撮影写真
(クラック（軸方向）)

表-4、図-4にドローン調査機器の各機種における模擬異常を確認できた程度を示す。表中の各列の左の記号（◎～×）は現地モニターで模擬異常を確認できた程度を示し、右の記号（◎～×）はドローン撮影画像から後日判読によって模擬異常を確認できた程度を示す。機種Aは、ドローン調査機器の性能上、現地では撮影のみで異常をリアルタイムで確認できないが、後日判読により全ての異常を確認できた。機種B及び機種Dは、現地モニターでは、クラック（ランダム）についてのみ異常模擬鉄板の存在は確認できたが、異常模擬鉄板に再現した異常までは確認できなかった。一

方、後日判読では、機種Bは異常を確認できたが、機種Dは異常を確認できなかった。機種Cは、現地モニターで全ての異常を詳細まで確認できた。

カメラの画質の点では、機種B及び機種C、機種A、機種Dの順で性能が良い。カメラ制御の点では、機種Cは走行中にカメラの向きを変えられることができるが、その他の機種は固定である。基本的には画質の良い順番に沿った結果が出ており、機種Cはカメラが可動であることによってより鮮明に異常を確認しやすくなったと考えられる。
