コンクリート床版の土砂化

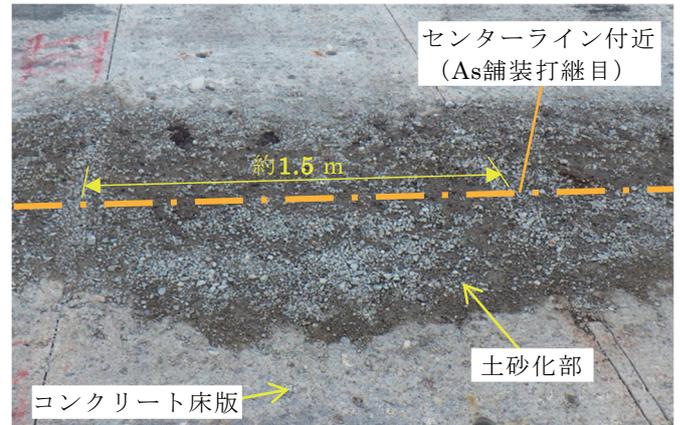
写真-1 コンクリート床版の土砂化の一例
（As舗装を剥ぎ、床版切断後の状況。打継目は概略の位置）

道路橋のコンクリート床版の土砂化とは、アスファルト舗装（As舗装）の下で、コンクリートの骨材と硬化セメントペーストが分離して堆積している状態をいう。そのとき、硬化セメントペーストは脆く崩れやすい状態または既に崩れて粒の状態である。これまでの事例では、路面からAs舗装の打継目等を通じて侵入した土粒子と混在して、まさに土砂の状態になっていた事例もあれば（写真-1）、As舗装を剥いただけでは一見普通の硬化コンクリートのように見えても、ハンマー等を用いて手で簡単に鉄筋の下まで掘れるような状態になっていた事例もある。また、土砂化の中には、粗骨材の多くに割れが生じている場合と、粗骨材の割れがほとんど見られない場合がある。

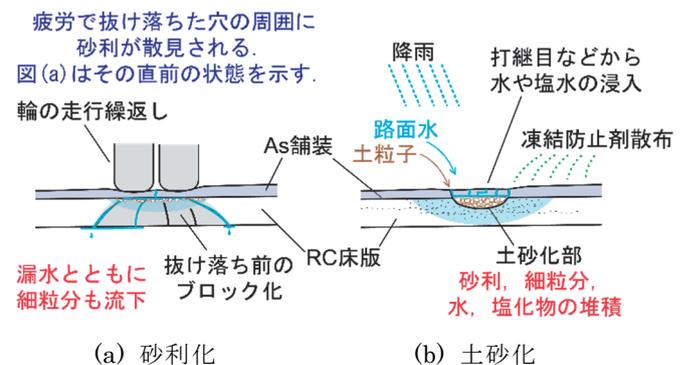
図-1 コンクリート床版の砂利化と土砂化（概念図）

なお、類似の症状として、コンクリート床版の砂利化がある。疲労によるコンクリート床版の抜け落ちが生じた際に、穴の周囲にコンクリートの砂利化が見られることが知られている。完全に抜け落ちが発生する前に、路面の水が床版下面に容易に流れ落ちる時期があり、その間に大半の細粒分が洗い流される（図-1(a)）。しかし、**コンクリート床版の土砂化**の場合、砂利だけでなく、粉碎された細粒分と流入した土粒子や塩水が混在した状態、すなわち土砂の状態で見られる（図-1(b)）。
