# ワッペン式暴露試験によるニッケル系高耐候性鋼の適用性評価

海水流路上に建設される瀬戸中央橋を対象として、建設地点近傍において本橋梁の腐食環境を模擬した百葉箱内のワッペン式暴露試験を実施し、ニッケル系高耐候性鋼の適用性を評価した。

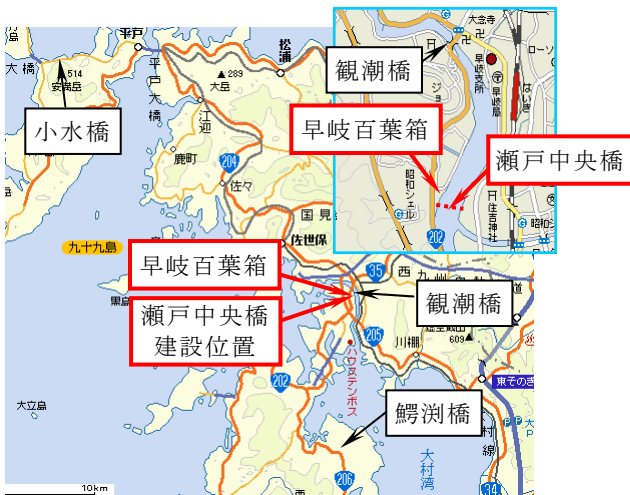
図-1 橋梁建設位置ならびに暴露試験位置

対象橋梁は、大村湾から外海へ通じる早岐瀬戸を跨いで架設されるが（図-1）、維持管理費用削減の目的から耐候性鋼材の適用が計画された。本橋梁は外海からは離れており、静穏時には波浪による飛沫などはほとんど観測されない。しかしながら、桁下空間が低い箇所（満潮時には鋼桁と海水面の離隔が2m程度）もあり、台風などの暴風時には海水飛沫が直接降りかかることも想定される。

行った。各橋梁の架橋位置は図-1を参照のこと。耐候性鋼橋梁である小水橋および鰐淵橋の腐食状況を写真-4に示す。

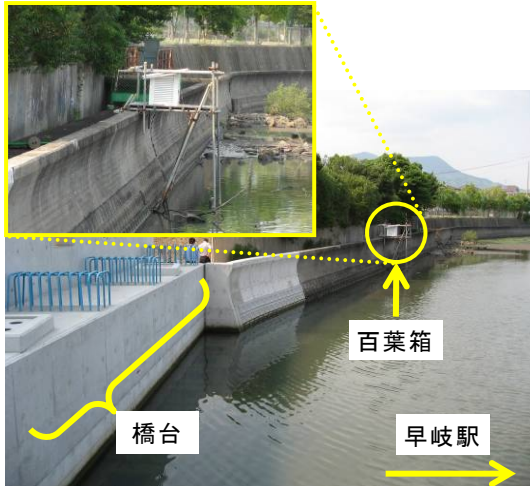
写真-2(1) 百葉箱設置状況

本試験では、実橋の腐食環境に極力近似させるため、百葉箱を写真-2(1)のように水路上の所定の高さ（主桁下フランジとほぼ同じ高さ）に設置
