# 樹脂製雨水貯留浸透槽の実走行試験

山田浩久\* 坪井宏人\*\* 中根 淳\*\*\* 倉持智明\*\*\*\*

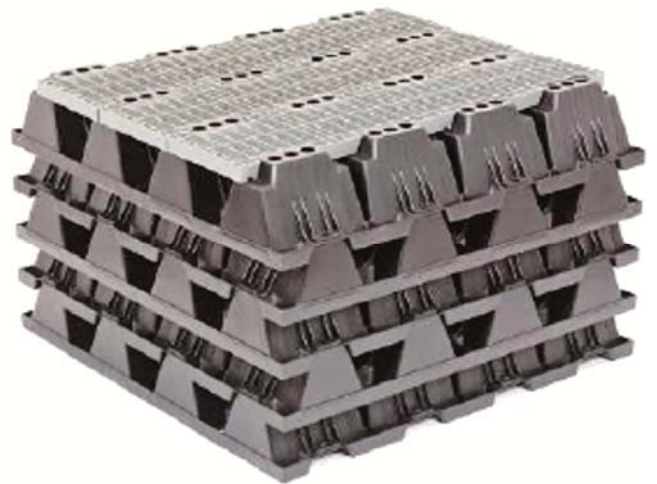
写真-1 実験で使った樹脂製貯留槽

本試験は、独立行政法人土木研究所の舗装走行実験場（図-2）の中ループ（L=628m、W=7m）に写真-3に示す樹脂製貯留槽（長さ10m、幅3.5m、高さ1.2m）を設置し、その上に写真-2に示す荷重車（車両重量:324 k N）を走行させた。

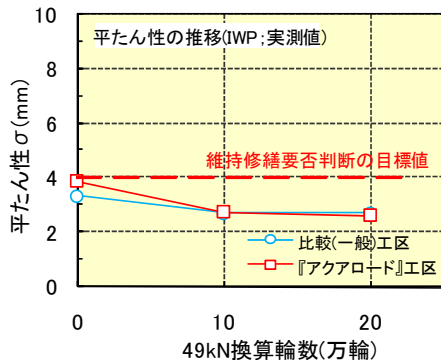
図-5 平坦性 (縦断凹凸量) の経時変化

樹脂製貯留槽埋設工区、比較工区とも荷重車の10万輪走行後において施工直後より平坦性が小さく (良く) なっている。

樹脂製貯留槽埋設工区の平坦性は、20万輪において比較工区と同程度で、道路維持修繕要綱で交通量の多い一般道路で維持補修要否判断の目標値とされている4.0mmを下回る結果であった。

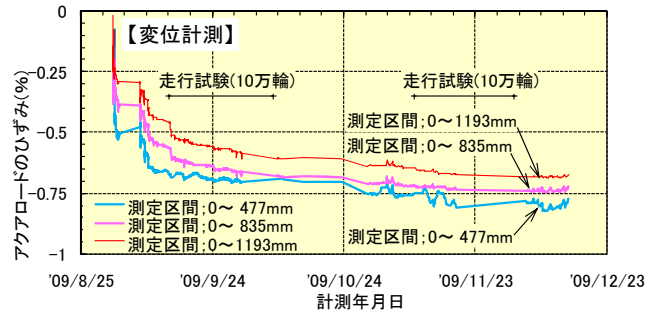
図-8 樹脂製貯留槽に生ずるひずみの経時変化

樹脂製貯留槽は、図-8 に示すように舗装が施工された段階でブロックが相互になじみ、10 万輪程度までは圧縮沈下が進行するが、その後、大きな変形は見られず、全体の圧縮量は 0.7%程度で比例限界ひずみの 2%内であった。また、圧縮量は、深さ方向で小さくなる傾向が見られた。
