# 塗装・防食相談室の開設 —その役割と調査事例（その2）—

Consulting team in PWRC for coating and corrosion protection of road bridges -its role and case studies(part 2)-

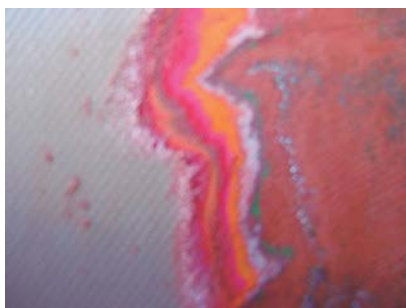
写真-1 10数の塗膜層となっている塗膜

高度成長期に竣工した道路橋には供用後50年を経過したものも少なくない。これらの橋の多くは数回の塗替えを経て、写真-1に示すように10数の塗膜層となっているものもある。これらの塗替え塗装は、最近架設された橋と比べ、施工と塗装材料の両面で大きく異なっている。

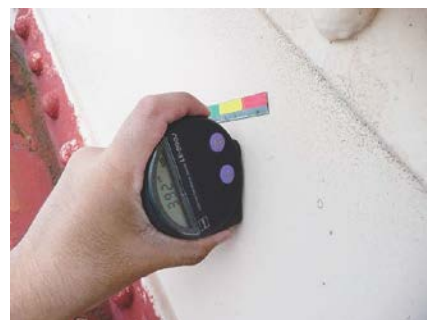
写真-2 膜厚計による測定状況

現場で簡易な調査を行うためには、ポータブルな機器を用いることが重要である。施工検査時に用いる膜厚計は、塗膜調査時にも有効である。非破壊検査であるため短時間で広い範囲を測定することが可能で、塗膜厚の変化から弱点となりやす

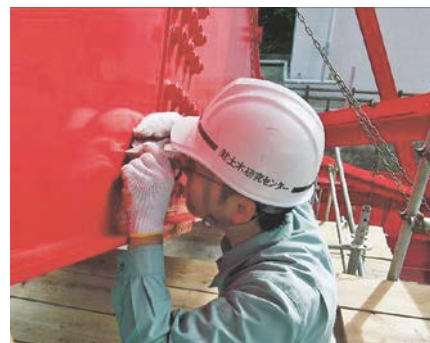
写真-3 ペイントインスペクション計による測定状況

い箇所を判断することができ、スクリーニングに役立つ。現場で塗膜構成を知るために用いられるのは、ペイントインスペクションゲージである。これは、塗膜をV字形や円すい形に切り、切断された面を50倍程度のマイクロスコープで観察することで塗膜の厚さ、構成を知ることができる。また塗膜の強さは、アドヒージョンテスターの測定でもって判断することができる。これは、塗膜を上から引張り、その際の塗膜と塗膜、若しくは鋼素材との付着力や塗膜自体の強度を計るものである。
