二つの御遷宮から考える

木村嘉富

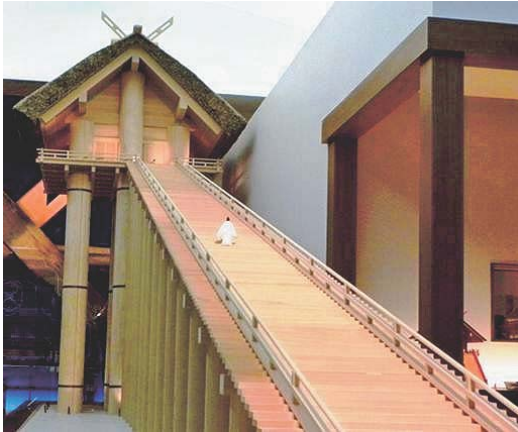
写真-2 出雲大社復元模型

一方、出雲大社は「蘇り」の考え方で、60 年毎に痛んだ部分のみ修復されて使い続けている。大規模修繕といったところである。現在の本殿は 1744 年に建設されたといわれ、今回は 4 回目の修繕である。なお、本殿は今でも高さ 24m と大規模なものであるが、かつては 48m、さらに古くは 96m もあったといわれている（写真-2）。
